Commune : PEZENAS

SCI IMMO chemin de Tartuguiier

Code : MO_S_TAR_14

Code : MO_R_TAR_14_1

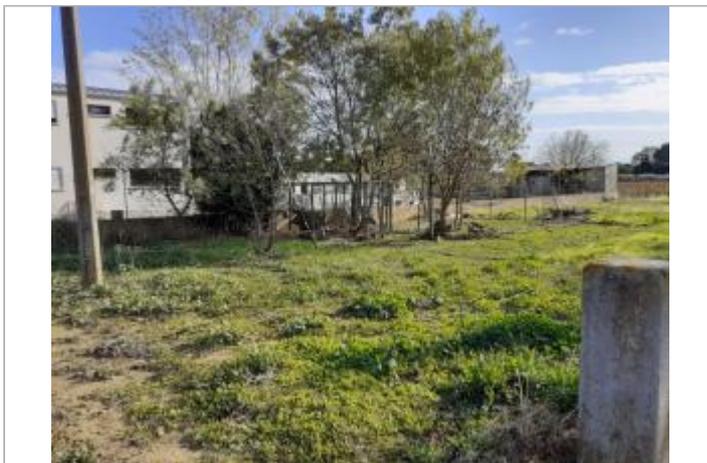
Vue du site

Commentaires : Arbre, Tartuguiier, rive gauche

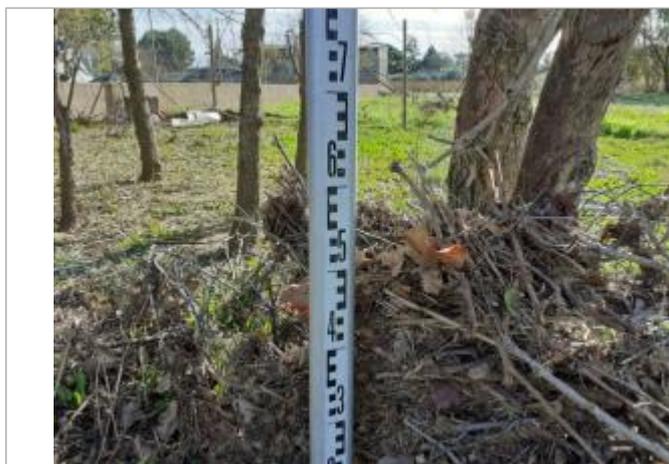
Vue du repère

Nature du repère : **Laisse d'inondation**

Commentaires : Laisse accrochée à un arbre

Différence entre le niveau d'eau et la référence (en m) : 0.590 m

Altitude calculée de l'eau (en m) : 22.04 m
