Commune : PEZENAS

Code : MO_S_TAR_17

Code : MO_R_TAR_17_1

SOURCE DE REPÉRAGE : RELEVÉ DE LAISSES SUITE AUX DÉBORDEMENTS SUR LES BASSIN DE L'ORB ET DE L'HÉRAULT AVAL LE 23 OCTOBRE 2019 - 25/10/2019

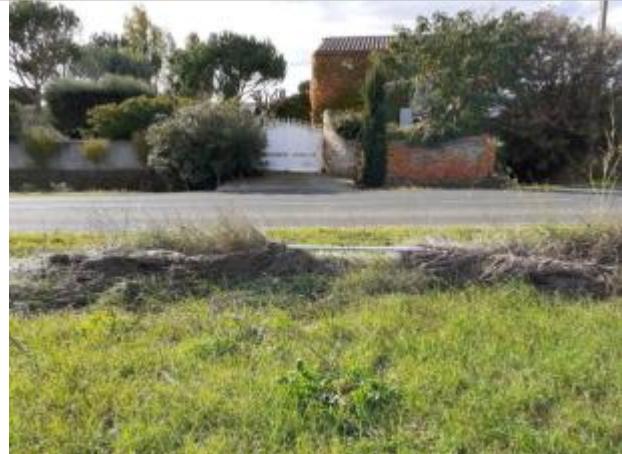
Vue du site

Commentaires : Talus, Tartuguier, rive droite

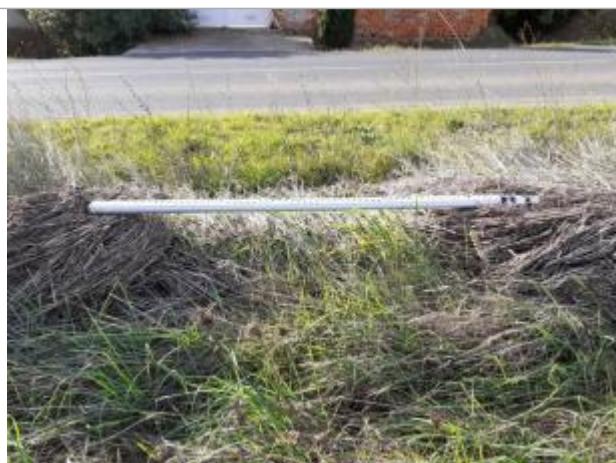
Vue du repère

Commentaires : Dépôt talus bord de champ

Altitude calculée de l'eau : **22.297 m**

Nature du repère : Laisse d'inondation
