Commune : PEZENAS

Pont chemin des Loubatières - domaine équestre

Code : MO_S_TAR_5

Code : MO_R_TAR_5_1

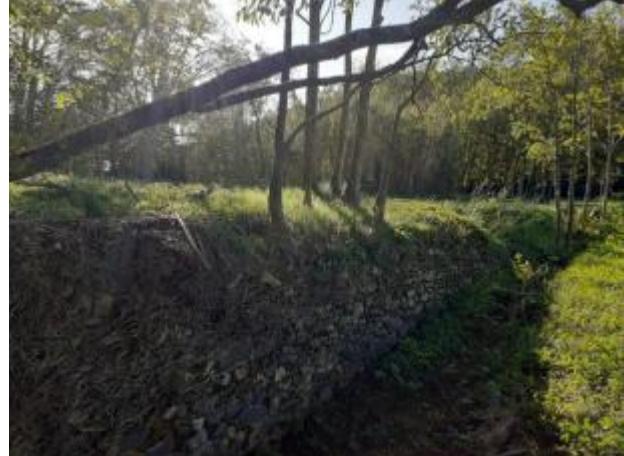
Vue du site

Commentaires : Talus de pont, Tartuguer, rive droite

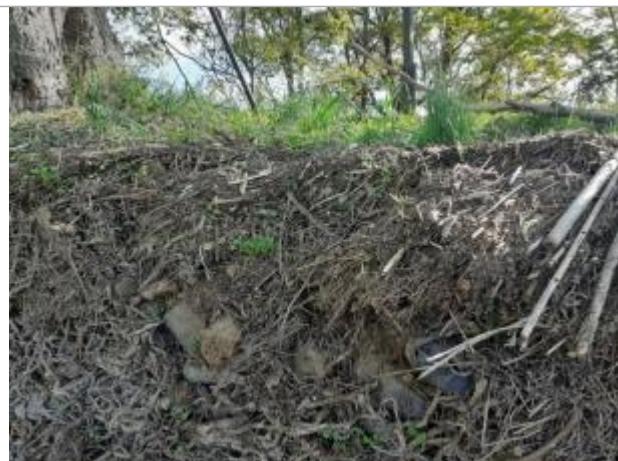
Vue du repère

Commentaires : Dépôt contre le talus

Altitude calculée de l'eau : **42.348 m**

Nature du repère : Laisse d'inondation
