Commune : PEZENAS

Gué domaine de Babian

Commentaires : Mur bord de route, Tartuguiet, rive droite

Code : MO_S_TAR_6

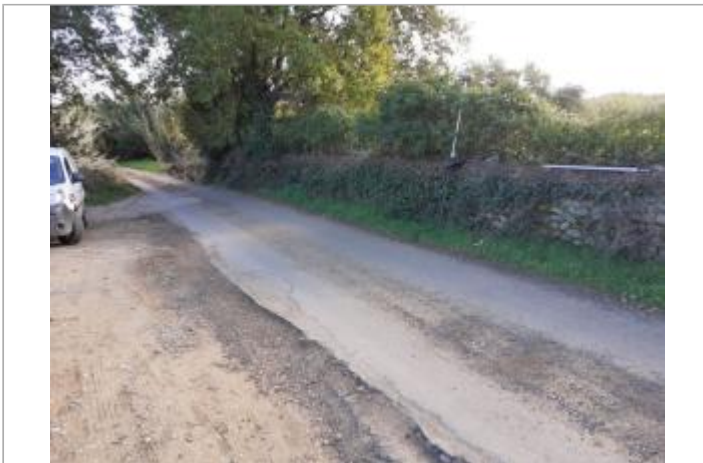
Vue du site

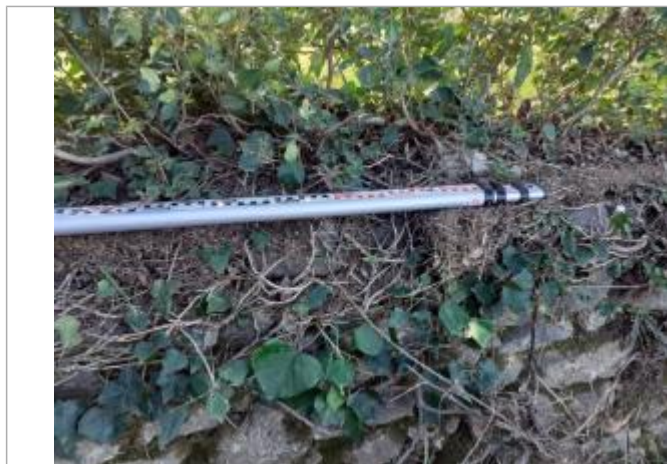
Nature du repère : **Laisse d'inondation**

Commentaires : Dépôt contre le mur

Description référence du repère : sol au pied du mur

Différence entre le niveau d'eau et la référence (en m) : 0.980 m

Altitude calculée de l'eau (en m) : 36.124 m

Vue du repère
