Commune : **AUTIGNAC** | Rivière : **Le Taurou**

Voie Communale du Mas d'encha #2

Code : MO_R_TAU_1_1 Date de mise à jour : 18/11/2020
 Auteur : SPC MO

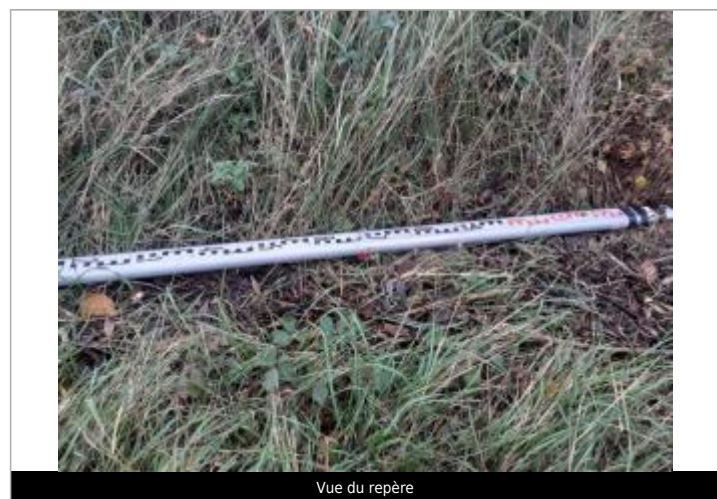
23 octobre 2019 Altitude calculée de l'eau : **119.394 m**

Nature de l'inondation : **Débordement de cours d'eau** Nature du repère : **Laisse d'inondation**

Commentaires : Dépôt contre le talus
