Commune : AUTIGNAC

Rivière : Le Taurou

## Voie Communale du Mas d'encha #2

Code : MO\_S\_TAU\_1

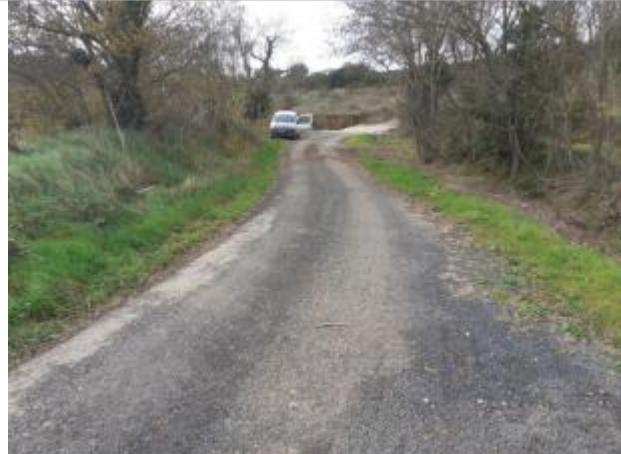
Commentaires : Talus bord de route

Vue du site

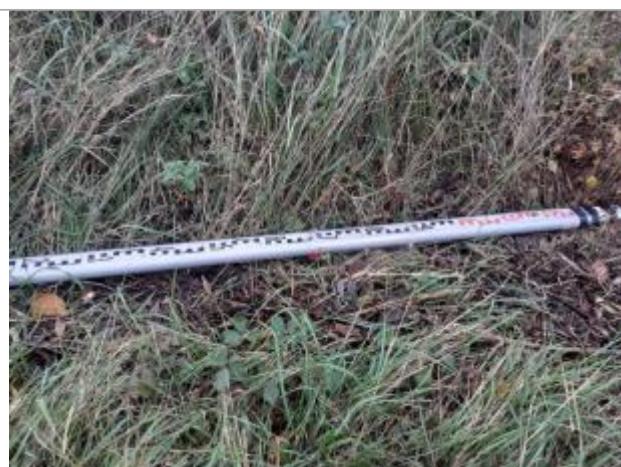
Altitude calculée de l'eau : **119.394 m**

Nature du repère : Laisse d'inondation

Commentaires : Dépôt contre le talus

Vue du repère
