Commune : **VILLENEUVE-LES-BEZIERS****Mur en construction à côté de la cave coopérative****2**

**GÉNÉRAL****Unité de gestion :** Méditerranée Ouest**Code :** DDTM\_S\_34336-107**Date de mise à jour :** 16/10/2017**Auteur :** DDTM34

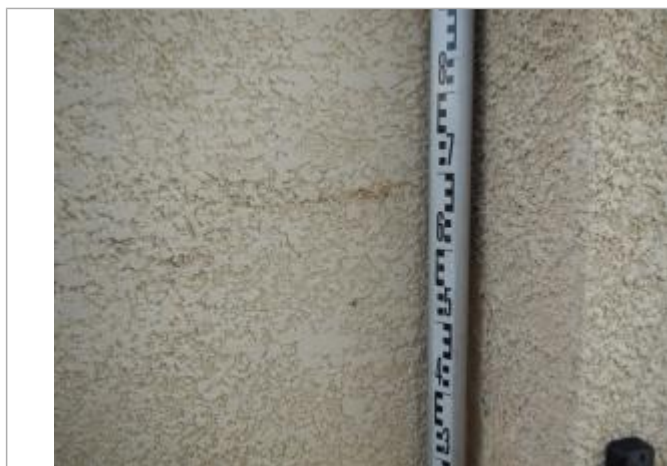
Vue du repère

**23 Octobre 2019**Nature de l'inondation : **Débordement de cours d'eau**Altitude calculée de l'eau : **5.797 m**Nature du repère : **Laisse d'inondation****Commentaires :** trace sur le mur**GÉNÉRAL****Code :** MO\_R\_VIL\_14\_2**Date de mise à jour :****Auteur :** SPC MO

**MARQUE****Maximum de l'inondation :** Oui**Visibilité :** Non renseigné**État du repère :** Non renseigné**Pérennité :** Non renseigné**Repère calculé :** Non renseigné**PHEC :** Non renseigné**NIVELLEMENT INITIAL - 21/11/2019****Méthode :** Nivellement direct**Référence nivelée :** Autre type de référence**Description référence du repère :** sol**Système altimétrique :** NGF IGN 1969 (système normal)**Altitude de la référence (en m) :** 5.117 m**Différence entre le niveau d'eau et la référence (en m) :** 0.680 m**Altitude calculée de l'eau (en m) :** 5.797 m
