Commune : SAINT-AFFRIQUE

Plaine de Bedos-habitation en bordure nord RD25**1** Repère(s) sur le site**GÉNÉRAL****Unité de gestion :** Garonne-Tarn-Lot**Code :** WEB_S_202011063303 **Date de mise à jour :** 06/11/2020**Auteur :** N. Catz - PNR Grands Causses

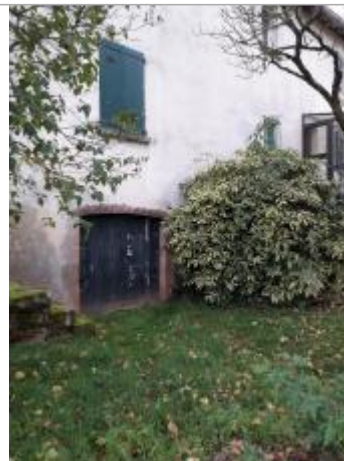
vue depuis le champ au nord de la RD25 de la porte de l'ancien garage où sont gravées les marques

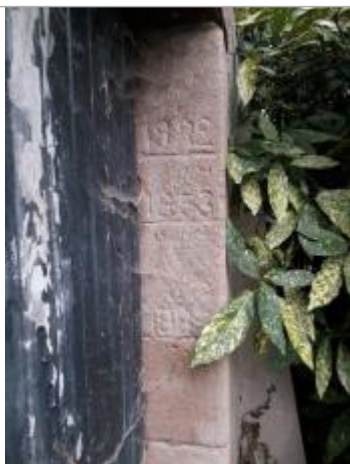
**9 novembre 1982**Nature de l'inondation : **Débordement de cours d'eau**Altitude calculée de l'eau : **301.15 m**Nature du repère : **Marque gravée****Commentaires :** Les différents repères ont été gravés dans la pierre de l'embrasure de cet ancien garage, au fil des crues, par le propriétaire qui est né là et y a vécu toute sa vie (96 ans en 2019). Le niveau de la crue du 28/11/2014 n'a pas été gravé mais a été mesuré précisément : 1.78 m contre 1.25 m en 1992, 1.62 m en 1982, et 1.49 m en 1953.**GÉNÉRAL****Code :** WEB_R_202011060803**Date de mise à jour :****Auteur :** N. Catz - PNR Grands

MARQUE**PNRGC- PAPI TDR - DIAGNOSTIC DE VULNÉRABILITÉ SUR HABITATION -ROQUES GÉOMÈTRE - 29/05/2019****Méthode :** Méthode combinée**Référence nivelée :** Autre type de référence**Description référence du repère :** seuil de porte**Système altimétrique :** NGF IGN 1969 (système normal)**Altitude de la référence (en m) :** 299.530 m**Différence entre le niveau d'eau et la référence (en m) :** 1.620 m**Altitude calculée de l'eau (en m) :** 301.15

Les repères gravés dans l'embrasure de la porte
