Commune : SAINT-AFFRIQUE

**Plaine de Bedos-habitation en bordure nord RD25****1** Repère(s) sur le site**GÉNÉRAL****Unité de gestion :** Garonne-Tarn-Lot**Code :** WEB\_S\_202011063303 **Date de mise à jour :** 06/11/2020**Auteur :** N. Catz - PNR Grands Causses

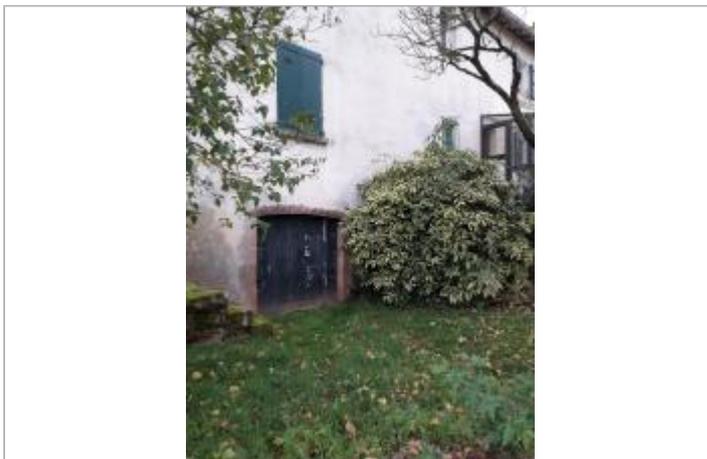
vue depuis le champ au nord de la RD25 de la porte de l'ancien garage où sont gravées les marques

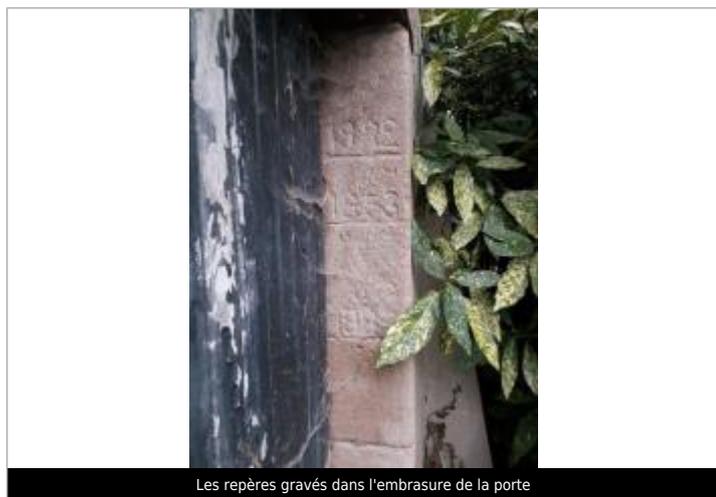
**9 Novembre 1982**Nature de l'inondation : **Débordement de cours d'eau**Altitude calculée de l'eau : **301.15 m**Nature du repère : **Marque gravée****Commentaires :** Les différents repères ont été gravés dans la pierre de l'embrasure de cet ancien garage, au fil des crues, par le propriétaire qui est né là et y a vécu toute sa vie (96 ans en 2019). Le niveau de la crue du 28/11/2014 n'a pas été gravé mais a été mesuré précisément : 1.78 m contre 1.25 m en 1992, 1.62 m en 1982, et 1.49 m en 1953.**GÉNÉRAL****Code :** WEB\_R\_202011060803**Date de mise à jour :****Auteur :** N. Catz - PNR Grands

Les repères gravés dans l'embrasure de la porte
