Commune : SAINT-AFFRIQUE

Plaine de Bedos-habitation en bordure nord RD25

Code : WEB_S_202011063303

PNRGC- PAPI TDR - DIAGNOSTIC DE VULNÉRABILITÉ SUR HABITATION -ROQUES GÉOMÈTRE - 29/05/2019

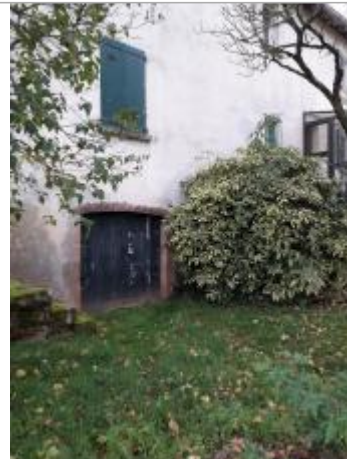
vue depuis le champ au nord de la RD25 de la porte de l'ancien garage où sont gravées les marques

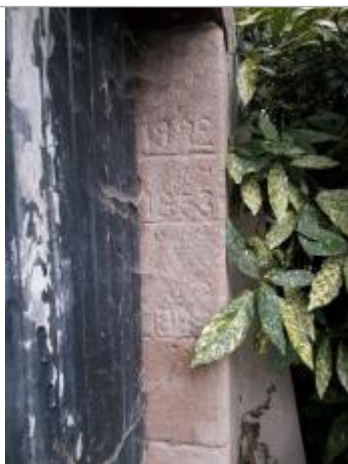
Commentaires : Les différents repères ont été gravés dans la pierre de l'embrasure de cet ancien garage, au fil des crues, par le propriétaire qui est né là et y a vécu toute sa vie (96 ans en 2019). Le niveau de la crue du 28/11/2014 n'a pas été gravé mais a été mesuré précisément : 1.78 m contre 1.25 m en 1992, 1.62 m en 1982, et 1.49 m en 1953.

Différence entre le niveau d'eau et la référence (en m) : 1.620 m

Altitude calculée de l'eau (en m) : 301.15 m

Les repères gravés dans l'embrasure de la porte
