Commune : SAINT-AFFRIQUE

Plaine de Bedos-habitation en bordure nord RD25

PNRGC- PAPI TDR - DIAGNOSTIC DE VULNÉRABILITÉ SUR HABITATION -ROQUES GÉOMÈTRE - 29/05/2019

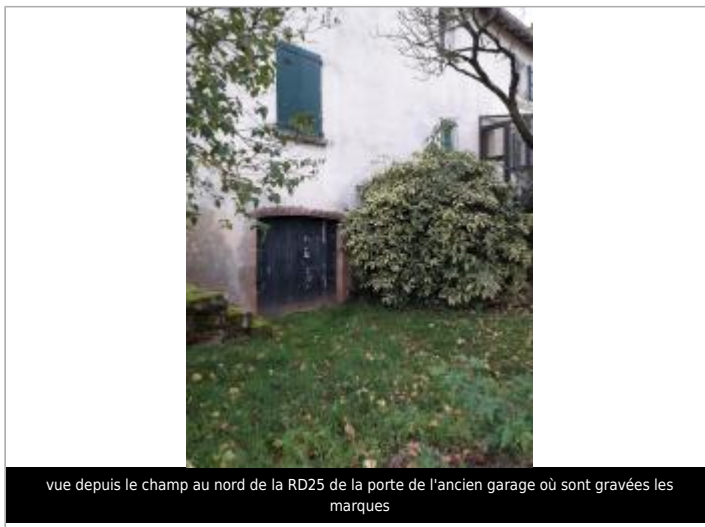
vue depuis le champ au nord de la RD25 de la porte de l'ancien garage où sont gravées les marques

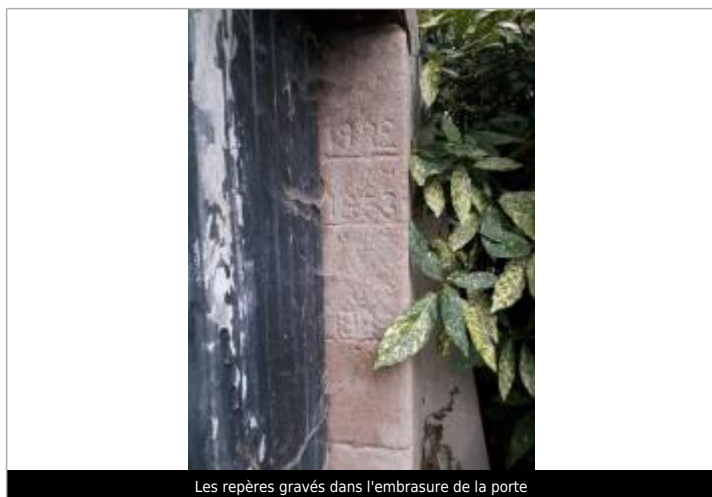
Commentaires : Les différents repères ont été gravés dans la pierre de l'embrasure de cet ancien garage, au fil des crues, par le propriétaire qui est né là et y a vécu toute sa vie (96 ans en 2019). Le niveau de la crue du 28/11/2014 n'a pas été gravé mais a été mesuré précisément : 1.78 m contre 1.25 m en 1992, 1.62 m en 1982, et 1.49 m en 1953.

Les repères gravés dans l'embrasure de la porte
