Commune : CLERMONT-DESSOUS

Rivière : La Garonne

## Chemin bord D813

Code : GTL\_S\_10262

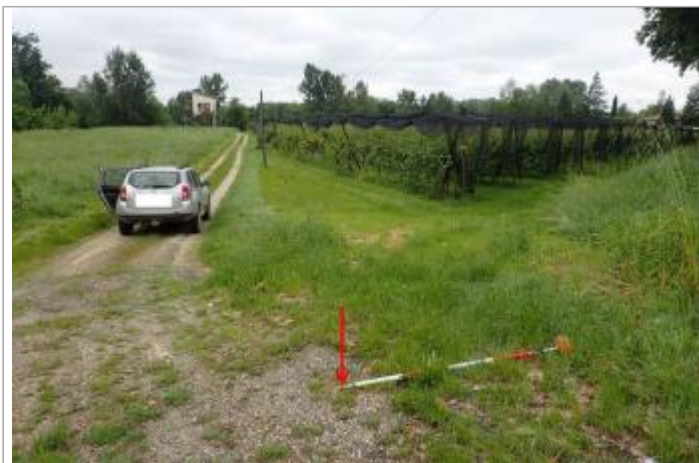
Berge rive droite - Photo ©AGERIN

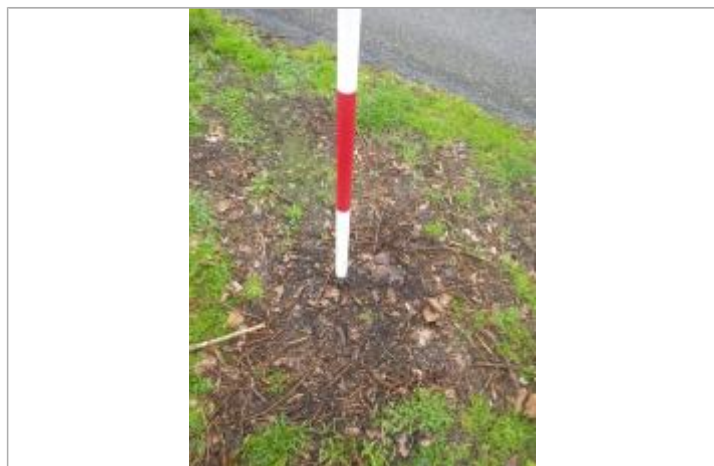
Altitude calculée de l'eau : **39.51 m**

Nature du repère : **Limite au sol**

Commentaires : Débris végétaux sol. limite laisse

Débris végétaux sol - Photo ©AGERIN
