Commune : **LAFOX**

Rivière : **La Garonne**

Sous le pont D308 Route du Bout de l'île, pile rive droite

Code : GTL_S_10289

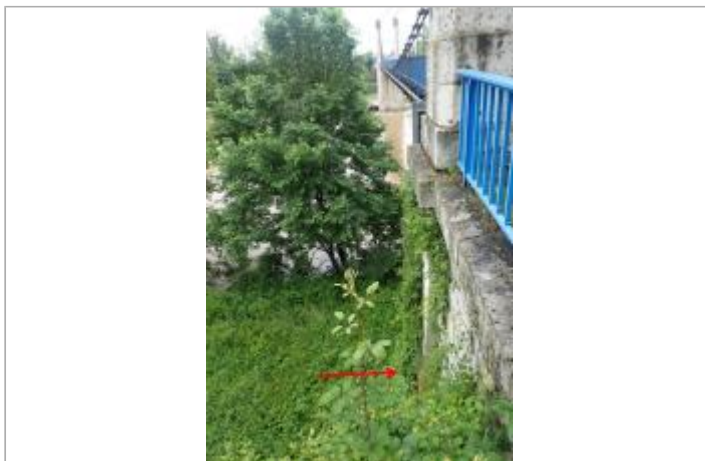
Pile rive droite du pont D308 - Photo ©AGERIN

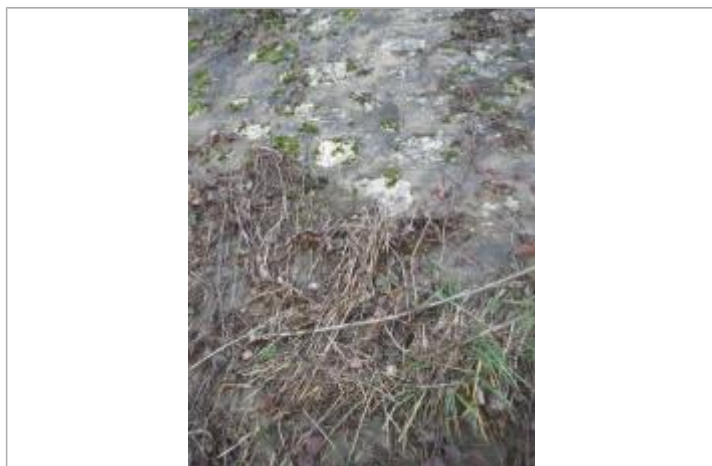
Altitude calculée de l'eau : **48.8 m**

Nature du repère : **Limite au sol**

Commentaires : Débris végétaux sur muret.

Débris végétaux sur muret - Photo ©AGERIN
