Commune : **BOE**

Rivière : **La Garonne**

Digue de protection au niveau de la confluence de la Séoune avec la Garonne

Code : GTL_S_10290

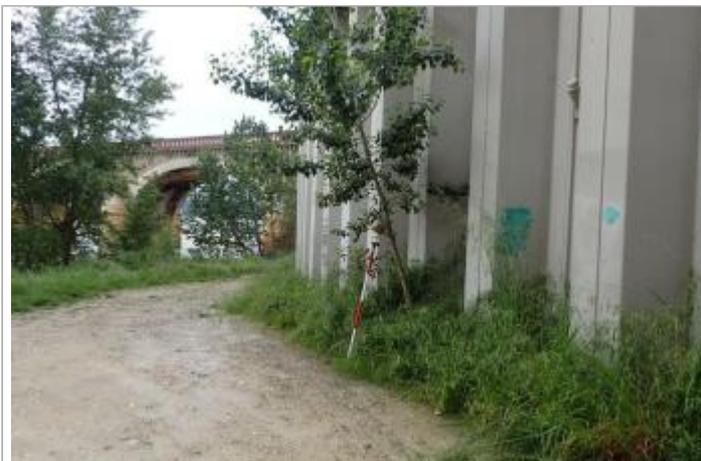
Digue de protection - rive droite - Photo ©AGERIN

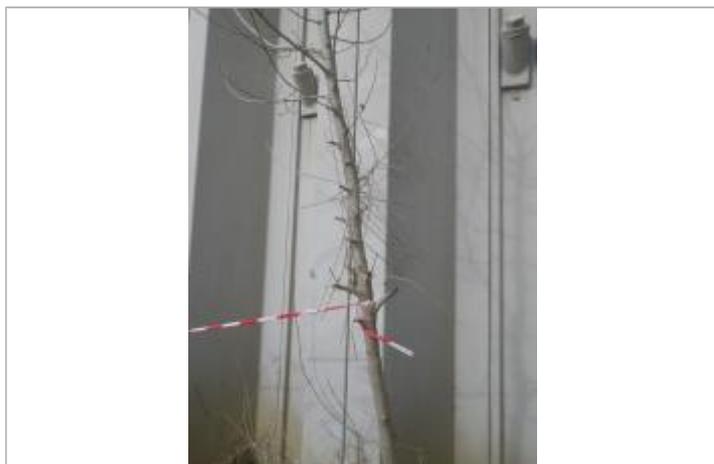
Altitude calculée de l'eau : **47.9 m**

Commentaires : Débris végétaux pris dans végétation.

Débris végétaux sur végétation - Photo ©AGERIN
