Commune : **LAYRAC**Rivière : **La Garonne****Sol de la berge****1** Repère(s) sur le site**GÉNÉRAL****Unité de gestion :** Garonne-Tarn-Lot**Code :** GTL\_S\_10301**Date de mise à jour :** 12/11/2020**Auteur :** SPC GTL

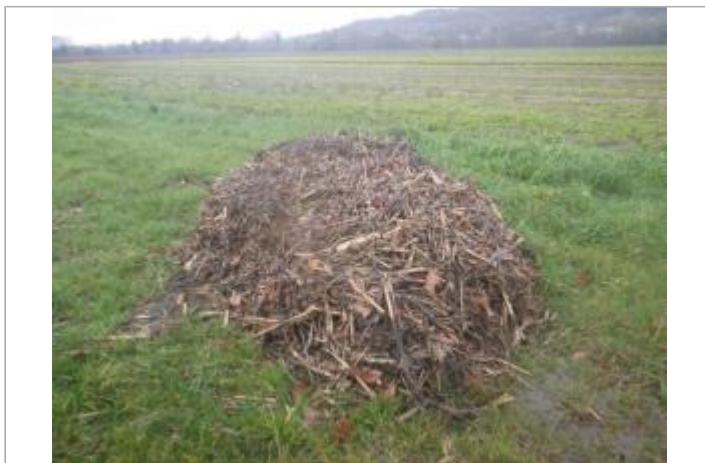
Berge rive gauche - Photo ©AGERIN

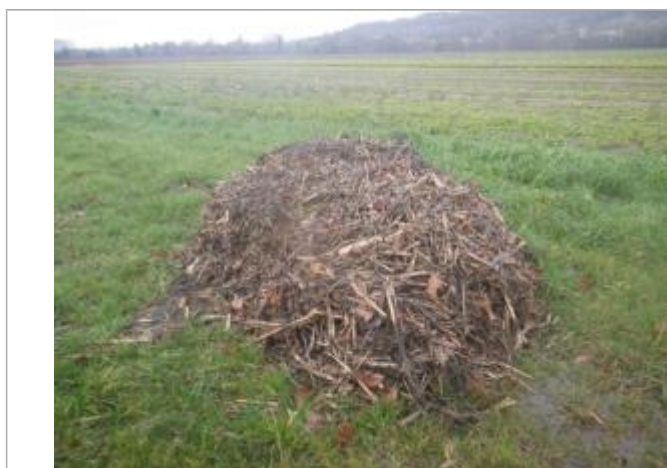
**15 décembre 2019**Nature de l'inondation : **Débordement de cours d'eau**Altitude calculée de l'eau : **46.1 m**Nature du repère : **Limite au sol****Commentaires :** Débris végétaux sol.**GÉNÉRAL****Code :** GTL\_R\_10301\_1**Date de mise à jour :** 12/11/2020**Auteur :** SPC GTL**MARQUE****Maximum de l'inondation :** Non**Visibilité :** Non renseigné**État du repère :** Non renseigné**Pérennité :** Non renseigné**Repère calculé :** Non renseigné**PHEC :** Non renseigné**SOURCE DE REPÉRAGE : RELEVÉ DE LAISSES SUITE AUX DÉBOURDEMENTS DE LA GARONNE, DU LOT ET DE LA BAISE DU 15 DÉCEMBRE 2019 - 27/01/2020****Type de repérage :** Campagne de terrain post-inondation**Organisme(s) :** GEOSPHAIR**NIVELLEMENT INITIAL - 28/01/2020****Méthode :** GPS**Organisme :** GEOSPHAIR**Référence nivelée :** Marque d'inondation**Système altimétrique :** NGF IGN 1969 (système normal)**Altitude de la référence (en m) :** 46.100 m**Altitude calculée de l'eau (en m) :** 46.1

Débris végétaux sol - Photo ©AGERIN
