Commune : **LAMENTIN**

Route de Routa

Code : WEB_S_202011242158

SOURCE DE REPÉRAGE : CAMPAGNE TERRAIN POST-INONDATION 11/2020 DEAL GUADELOUPE -

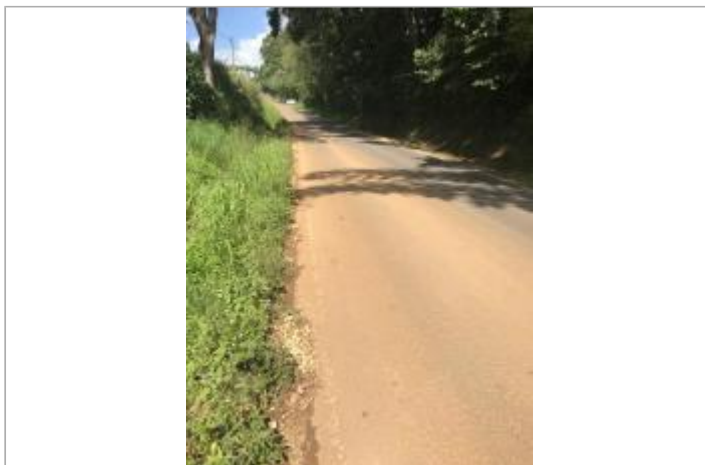
Trace de boue dû au ruissellement pluvial

Commentaires : Dépôt de matière solide (boue) sur la voirie, dû au ruissellement sur les champs de canne à sucre à proximité. Le point bas : la Ravine sans Nom, n'a pas débordé.

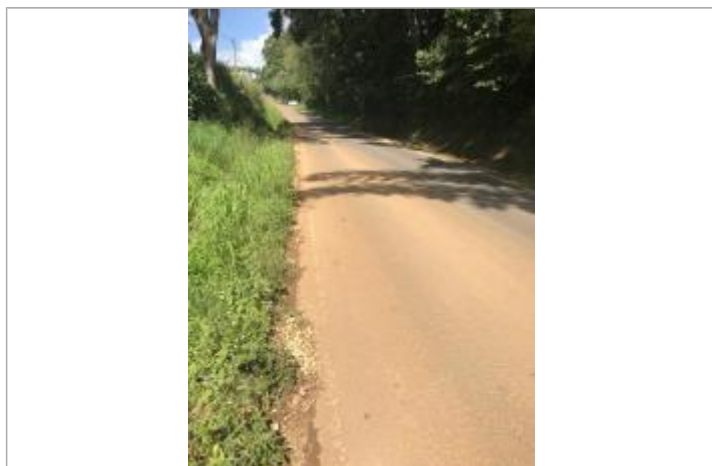
Dépôt de boue sur la voirie
