Commune : **LAMENTIN** | **Route de Routa**

Unité de gestion : Guadeloupe
 Code : WEB_S_202011242158 Date de mise à jour : 07/07/2023
 Auteur : DEAL971

10 novembre 2020
 Nature de l'inondation : **Ruissellement** Nature du repère : **Laisse d'inondation**

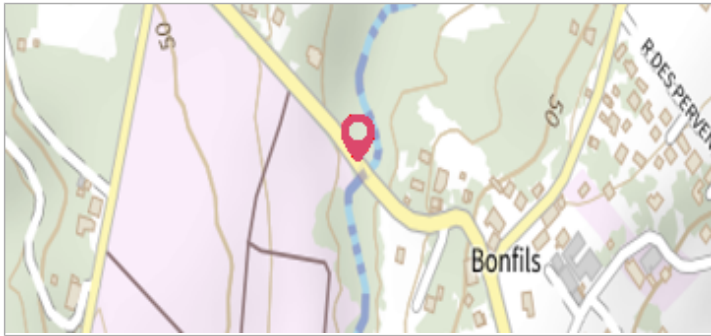
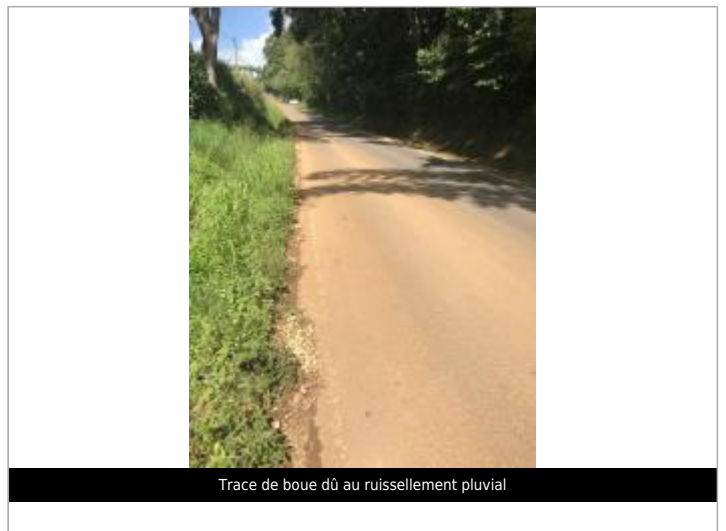
Commentaires : Dépôt de matière solide (boue) sur la voirie, dû au ruissellement sur les champs de canne à sucre à proximité. Le point bas : la Ravine sans Nom, n'a pas débordé.
