Commune : SAINT GERY-VERS

Sanitaires du camping

5 Repère(s) sur le site

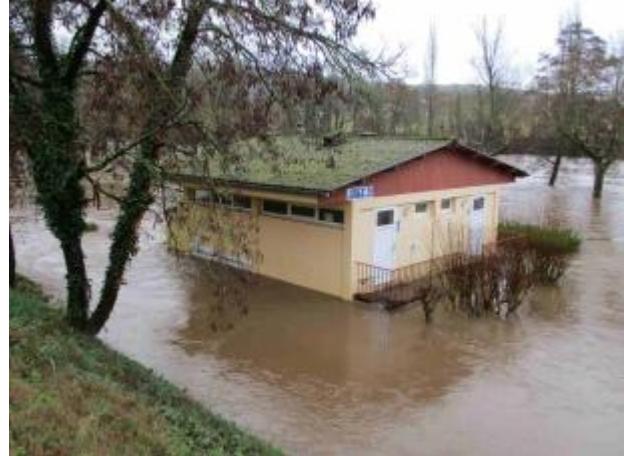
auteur photo : DDT46

**4 Janvier 2018**Nature de l'inondation : **Débordement de cours d'eau**Altitude calculée de l'eau : **non déterminé**Nature du repère : **Laisse d'inondation****Commentaires :** Après une amorce de décrue dans la nuit, une remontée du Lot dans la journée du 05 janvier 2018 a fait apparaître une deuxième laisse de crue mesurée 29 cm au-dessus du sol.

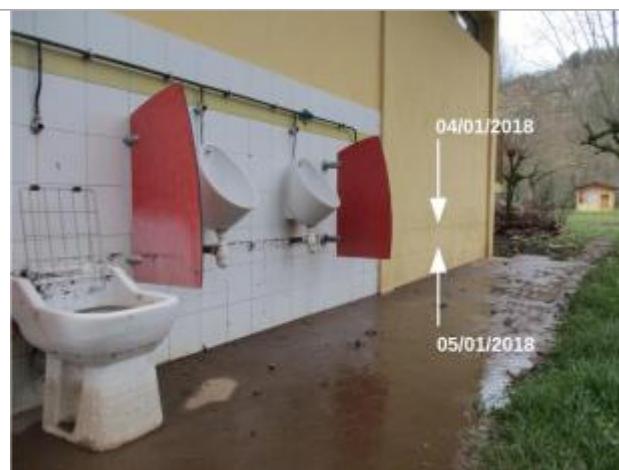
auteur photo : DDT46

Maximum de l'inondation : Oui

Référence nivelée : Autre type de référence**Description référence du repère :** le sol**Différence entre le niveau d'eau et la référence (en m) :** 0.530 m
