Commune : **MORNE-A-L'EAU**

## Marieul

Inondation à l'intersection de la N5 et de la route de Saint-Girond

## 10 novembre 2020

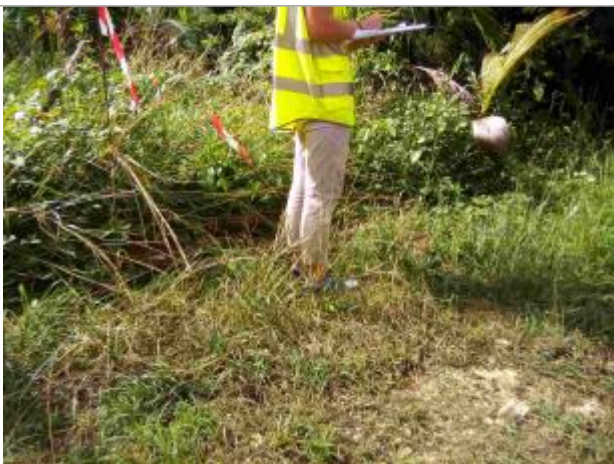
Nature de l'inondation : **Ruissellement**

Nature du repère : **Laisse d'inondation**

**Commentaires :** Cette végétation aplatie montre l'emprise maximale de l'inondation puisqu'en arrière la végétation ne semble pas avoir été affecté par l'inondation.

Végétation aplatie témoignant d'une inondation en bordure de voirie
