Commune : MORNE-A-L'EAU

Marieul

Code : WEB_S_202011262848

Inondation à l'intersection de la N5 et de la route de Saint-Girond

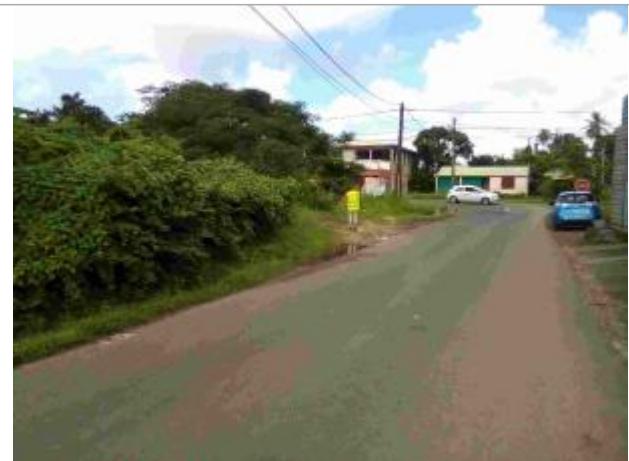
Nature de l'inondation : Ruissellement

Nature du repère : Laisse d'inondation

Commentaires : Cette végétation aplatie montre l'emprise maximale de l'inondation puisqu'en arrière la végétation ne semble pas avoir été affectée par l'inondation.

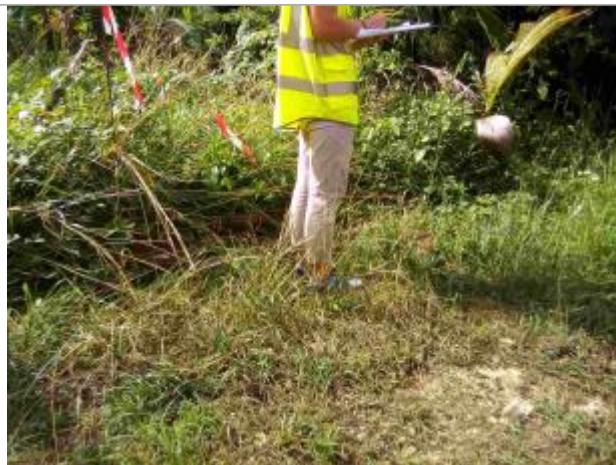
Végétation aplatie témoignant d'une inondation en bordure de voirie
