Commune : **MONHEURT**Rivière : **La Garonne****Monluc, la maison dans le village****2** Repère(s) sur le site**GÉNÉRAL****Unité de gestion :** Garonne-Tarn-Lot**Code :** GTL_S_11020**Date de mise à jour :** 26/11/2020**Auteur :** SPC GTL

**16 Décembre 2019**Altitude calculée de l'eau : **31.71 m**Nature de l'inondation : **Débordement de cours d'eau**Nature du repère : **Laisse d'inondation****Commentaires :** Trace de la crue sur le mur, il y avait 0,42 m d'eau au pied du mur**GÉNÉRAL****Code :** GTL_R_11020_1**Date de mise à jour :****Auteur :** SPC GTL

**4 Février 2021**Altitude calculée de l'eau : **31.96 m**Nature de l'inondation : **Débordement de cours d'eau**Nature du repère : **Laisse d'inondation****Commentaires :** Trace de la crue sur le mur, il y avait 0,67 m d'eau au pied du mur**GÉNÉRAL****Code :** GAR20210204_R_390_1**Date de mise à jour :****Auteur :** SPC GTL

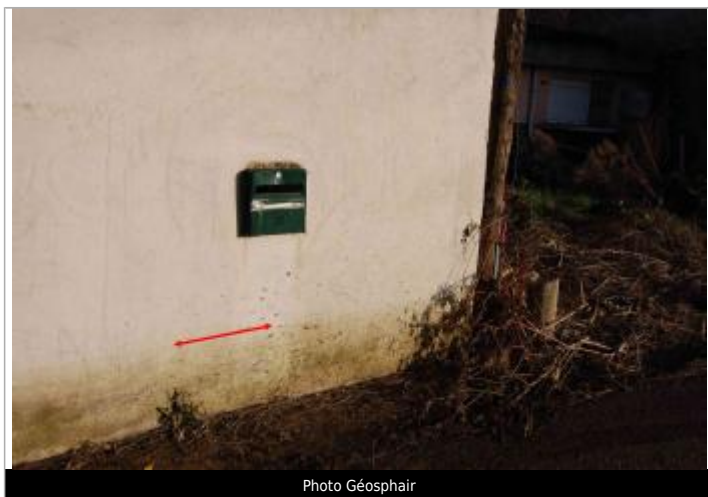
Photo Géosphair

MARQUE**Maximum de l'inondation :** Oui**Visibilité :** Non renseigné**État du repère :** Non renseigné**Pérennité :** Non renseigné**Repère calculé :** Non renseigné**PHEC :** Non renseigné**SOURCE DE REPÉRAGE : RELEVÉ DE LAISSES SUITE AUX DÉBOREMENTS DE LA GARONNE MARMANDAISE DU 16 DÉCEMBRE 2019 - 18/12/2019****Type de repérage :** Campagne de terrain post-inondation**Organisme :** GEOSPHAIR**NIVELLEMENT INITIAL - 18/12/2019****Méthode :** GPS**Organisme :** GEOSPHAIR**Référence nivelée :** Autre type de référence**Description référence du repère :** Sol**Système altimétrique :** NGF IGN 1969 (système normal)**Altitude de la référence (en m) :** 31.290 m**Différence entre le niveau d'eau et la référence (en m) :** 0.420 m**Altitude calculée de l'eau (en m) :** 31.71

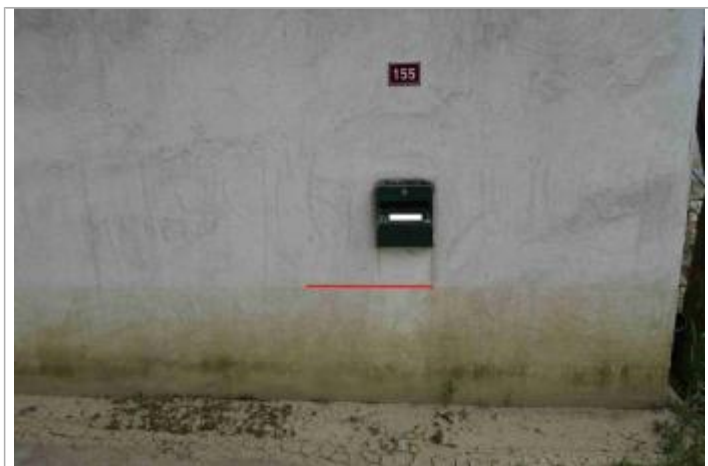
Vue du repère - Photo © GEOSPHAIR

MARQUE**Maximum de l'inondation :** Oui**Visibilité :** Non renseigné**État du repère :** Non renseigné**Pérennité :** Non renseigné**Repère calculé :** Non renseigné**PHEC :** Non renseigné**NIVELLEMENT INITIAL - 24/02/2021****Méthode :** GPS**Organisme :** GEOSPHAIR**Référence nivelée :** Autre type de référence**Description référence du repère :** Sol**Système altimétrique :** NGF IGN 1969 (système normal)**Altitude de la référence (en m) :** 31.290 m**Différence entre le niveau d'eau et la référence (en m) :** 0.670 m**Altitude calculée de l'eau (en m) :** 31.96
