Commune : **MONHEURT**Rivière : **La Garonne****La ferme au lieu-dit Rose****2** Repère(s) sur le site**GÉNÉRAL****Unité de gestion :** Garonne-Tarn-Lot**Code :** GTL_S_11044**Date de mise à jour :** 26/11/2020**Auteur :** SPC GTL

**16 Décembre 2019**Altitude calculée de l'eau : **30.76 m**Nature de l'inondation : **Débordement de cours d'eau**Nature du repère : **Laisse d'inondation****Commentaires :** Trace de la crue sur le mur, il y avait 1,00 m d'eau au pied du mur**GÉNÉRAL****Code :** GTL_R_11044_1**Date de mise à jour :****Auteur :** SPC GTL

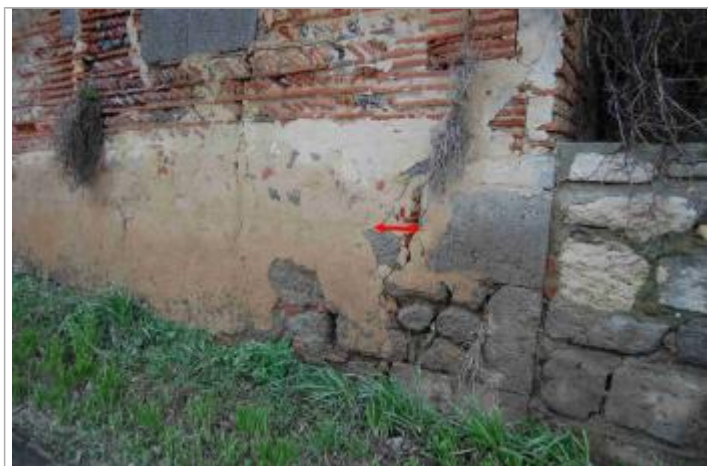
Photo Géosphair

MARQUE**Maximum de l'inondation :** Oui**Visibilité :** Non renseigné**État du repère :** Non renseigné**Pérennité :** Non renseigné**Repère calculé :** Non renseigné**PHEC :** Non renseigné**SOURCE DE REPÉRAGE : RELEVÉ DE LAISSES SUITE AUX DÉBORDEMENTS DE LA GARONNE MARMANDAISE DU 16 DÉCEMBRE 2019 - 18/12/2019****Type de repérage :** Campagne de terrain post-inondation**Organisme :** GEOSPHAIR**NIVELLEMENT INITIAL - 19/12/2019****Méthode :** GPS**Organisme :** GEOSPHAIR**Référence nivelée :** Autre type de référence**Description référence du repère :** Sol**Système altimétrique :** NGF IGN 1969 (système normal)**Altitude de la référence (en m) :** 29.760 m**Différence entre le niveau d'eau et la référence (en m) :** 1.000 m**Altitude calculée de l'eau (en m) :** 30.76

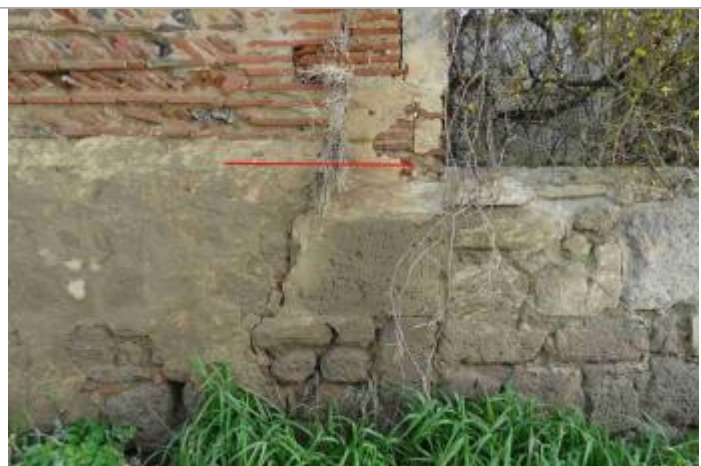
Vue du repère - Photo © GEOSPHAIR

**4 Février 2021**Altitude calculée de l'eau : **31.2 m**Nature de l'inondation : **Débordement de cours d'eau**Nature du repère : **Laisse d'inondation****Commentaires :** Trace de la crue sur le mur, il y avait 1,44 m d'eau au pied du mur**GÉNÉRAL****Code :** GAR20210204_R_411_1**Date de mise à jour :****Auteur :** SPC GTL

MARQUE**Maximum de l'inondation :** Oui**Visibilité :** Non renseigné**État du repère :** Non renseigné**Pérennité :** Non renseigné**Repère calculé :** Non renseigné**PHEC :** Non renseigné**NIVELLEMENT INITIAL - 24/02/2021****Méthode :** GPS**Organisme :** GEOSPHAIR**Référence nivelée :** Autre type de référence**Description référence du repère :** Sol**Système altimétrique :** NGF IGN 1969 (système normal)**Altitude de la référence (en m) :** 29.760 m**Différence entre le niveau d'eau et la référence (en m) :** 1.440 m**Altitude calculée de l'eau (en m) :** 31.2
