Commune : **VILLETON**Rivière : **La Garonne****La ferme au lieu-dit Perares****2**

GÉNÉRAL**Unité de gestion :** Garonne-Tarn-Lot**Code :** GTL_S_11051**Date de mise à jour :** 26/11/2020**Auteur :** SPC GTL

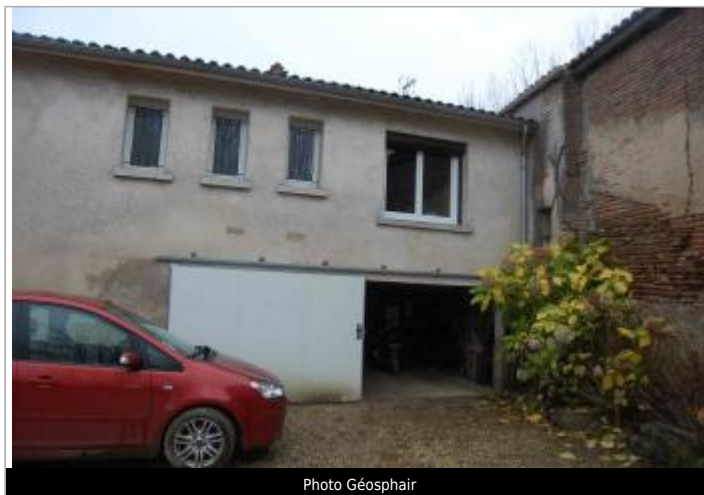
Photo Géosphair

**16 Décembre 2019**Altitude calculée de l'eau : **29.51 m**Nature de l'inondation : **Débordement de cours d'eau**Nature du repère : **Laisse d'inondation****Commentaires :** Trace de la crue sur le mur du garage, il y avait 0,86 m d'eau au pied du mur**GÉNÉRAL****Code :** GTL_R_11051_1**Date de mise à jour :****Auteur :** SPC GTL

MARQUE**Maximum de l'inondation :** Oui**Visibilité :** Non renseigné**État du repère :** Non renseigné**Pérennité :** Non renseigné**Repère calculé :** Non renseigné**PHEC :** Non renseigné**SOURCE DE REPÉRAGE : RELEVÉ DE LAISSES SUITE AUX DÉBOREMENTS DE LA GARONNE MARMANDAISE DU 16 DÉCEMBRE 2019 - 18/12/2019****Type de repérage :** Campagne de terrain post-inondation**Organisme :** GEOSPHAIR**NIVELLEMENT INITIAL - 20/12/2019****Méthode :** GPS**Organisme :** GEOSPHAIR**Référence nivelée :** Autre type de référence**Description référence du repère :** Sol**Système altimétrique :** NGF IGN 1969 (système normal)**Altitude de la référence (en m) :** 28.650 m**Différence entre le niveau d'eau et la référence (en m) :** 0.860 m**Altitude calculée de l'eau (en m) :** 29.51

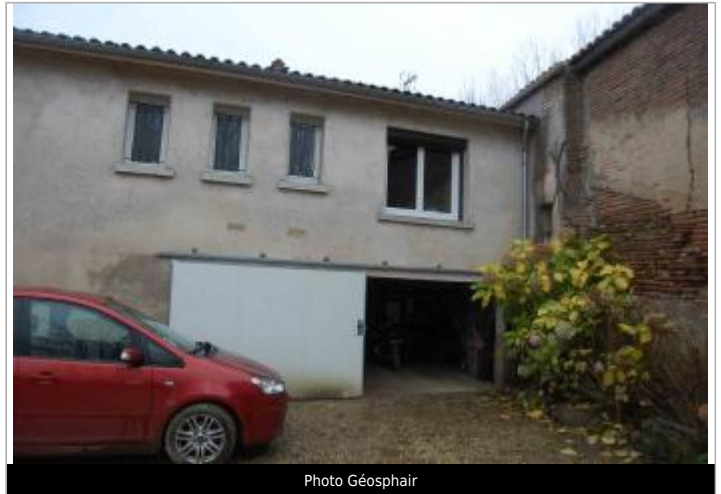
Photo Géosphair

**4 Février 2021**Altitude calculée de l'eau : **29.61 m**Nature de l'inondation : **Débordement de cours d'eau**Nature du repère : **Laisse d'inondation****Commentaires :** Trace de la crue sur le mur du garage, il y avait 0,96 m d'eau au pied du mur**GÉNÉRAL****Code :** GAR20210204_R_418_1**Date de mise à jour :****Auteur :** SPC GTL

MARQUE**Maximum de l'inondation :** Oui**Visibilité :** Non renseigné**État du repère :** Non renseigné**Pérennité :** Non renseigné**Repère calculé :** Non renseigné**PHEC :** Non renseigné**NIVELLEMENT INITIAL - 24/02/2021****Méthode :** GPS**Organisme :** GEOSPHAIR**Référence nivelée :** Autre type de référence**Description référence du repère :** Sol**Système altimétrique :** NGF IGN 1969 (système normal)**Altitude de la référence (en m) :** 28.650 m**Différence entre le niveau d'eau et la référence (en m) :** 0.960 m**Altitude calculée de l'eau (en m) :** 29.61
