Commune : NICOLE

**N° 60 en bordure de la RD 813**

Rivière : La Garonne

**2**Repère(s) sur  
le site**GÉNÉRAL****Unité de gestion :** Garonne-Tarn-Lot**Code :** GTL\_S\_11086**Date de mise à jour :** 26/11/2020**Auteur :** SPC GTL

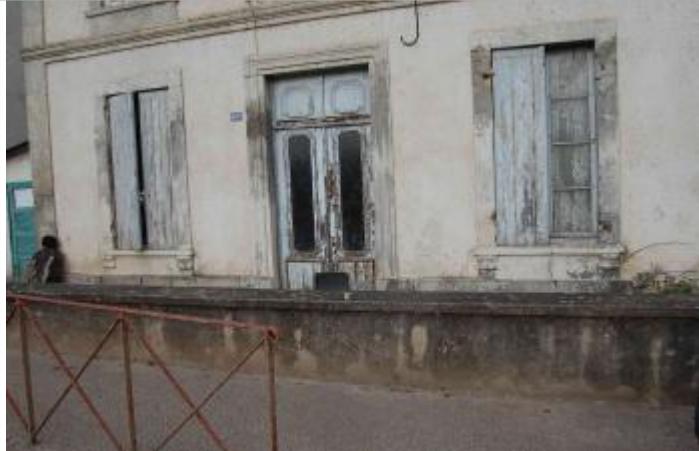
Photo Géosphair

**16 Décembre 2019**Nature de l'inondation : **Débordement de cours d'eau****Commentaires :** Trace de la crue sur le muret, il y avait 0,62 m d'eau**GÉNÉRAL****Code :** GTL\_R\_11086\_1**Date de mise à jour :****Auteur :** SPC GTL

**Altitude calculée de l'eau : 31.61 m****Nature du repère : Laisse d'inondation****MARQUE****Maximum de l'inondation :** Oui**Visibilité :** Non renseigné**État du repère :** Non renseigné**Pérennité :** Non renseigné**Repère calculé :** Non renseigné**PHEC :** Non renseigné**SOURCE DE REPÉRAGE : RELEVÉ DE LAISSES SUITE AUX DÉBORDEMENTS DE LA GARONNE MARMANDAISE DU 16 DÉCEMBRE 2019 - 18/12/2019****Type de repérage :** Campagne de terrain post-inondation  
**Organisme :** GEOSPHAIR**NIVELLEMENT INITIAL - 02/01/2020****Méthode :** GPS**Organisme :** GEOSPHAIR**Référence nivelée :** Autre type de référence**Description référence du repère :** Sol**Système altimétrique :** NGF IGN 1969 (système normal)**Altitude de la référence (en m) :** 30.990 m**Différence entre le niveau d'eau et la référence (en m) :** 0.620 m**Altitude calculée de l'eau (en m) :** 31.61

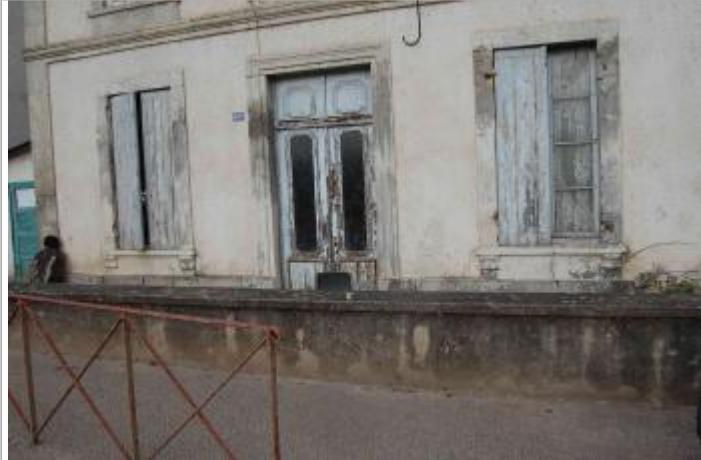
Photo Géosphair

Altitude calculée de l'eau : **31.92 m**

Nature du repère : Laisse d'inondation

**Commentaires :** Trace de la crue sur la porte d'entrée, il y avait 1,01 m d'eau**GÉNÉRAL**

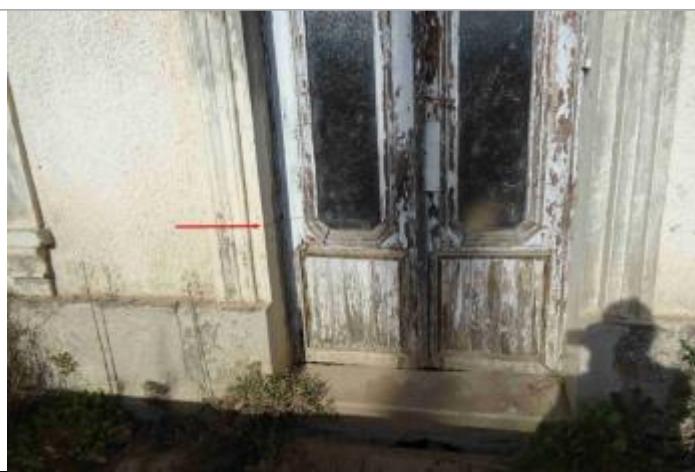
Vue du repère - Photo © GEOSPHER

**Méthode :** GPS  
**Organisme :** GEOSPHER  
**Référence nivellée :** Autre type de référence  
**Description référence du repère :** Sol  
**Système altimétrique :** NGF IGN 1969 (système normal)  
**Altitude de la référence (en m) :** 30.910 m  
**Différence entre le niveau d'eau et la référence (en m) :** 1.010 m  
**Altitude calculée de l'eau (en m) :** 31.92
