Commune : **COUTHURES-SUR-GARONNE**Rivière : **La Garonne****Maison au lieu-dit Cantis****2**Repère(s) sur  
le site**GÉNÉRAL****Unité de gestion :** Garonne-Tarn-Lot**Code :** GTL\_S\_11120**Date de mise à jour :** 26/11/2020**Auteur :** SPC GTL

**16 Décembre 2019**Nature de l'inondation : **Débordement de cours d'eau****Commentaires :** trace de la crue dans la cour devant la maisonAltitude calculée de l'eau : **18.56 m**Nature du repère : **Laisse d'inondation****GÉNÉRAL****Code :** GTL\_R\_11120\_1**Date de mise à jour :****Auteur :** SPC GTL

**4 Février 2021**Nature de l'inondation : **Débordement de cours d'eau**Altitude calculée de l'eau : **19.51 m**Nature du repère : **Laisse d'inondation****Commentaires :** l'eau est arrivée en haut de la 4ème marche de l'escalier.**GÉNÉRAL****Code :** GAR20210204\_R\_475\_1**Date de mise à jour :****Auteur :** SPC GTL

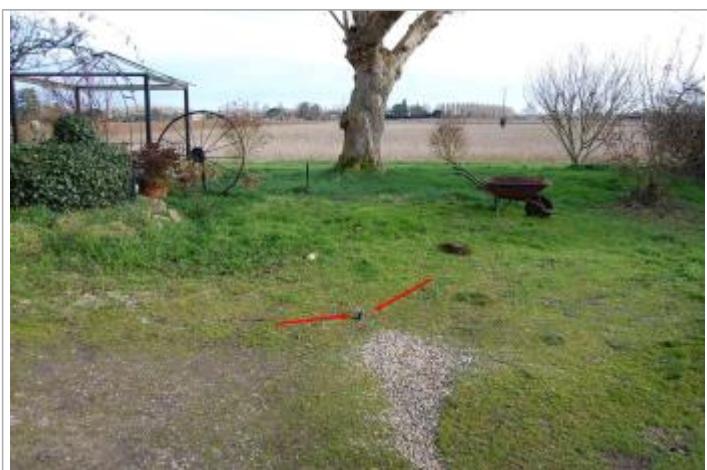
Photo Géosphair

**MARQUE****Maximum de l'inondation :** Oui**Visibilité :** Non renseigné**État du repère :** Non renseigné**Pérennité :** Non renseigné**Repère calculé :** Non renseigné**PHEC :** Non renseigné**SOURCE DE REPÉRAGE : RELEVÉ DE LAISSES SUITE AUX DÉBORDEMENTS DE LA GARONNE MARMANDAISE DU 16 DÉCEMBRE 2019 - 18/12/2019****Type de repérage :** Campagne de terrain post-inondation  
**Organisme :** GEOSPHER**NIVELLEMENT INITIAL - 15/01/2020****Méthode :** GPS**Organisme :** GEOSPHER**Référence nivélée :** Autre type de référence**Description référence du repère :** Sol**Système altimétrique :** NGF IGN 1969 (système normal)**Altitude de la référence (en m) :** 18.560 m**Différence entre le niveau d'eau et la référence (en m) :** 0.000 m**Altitude calculée de l'eau (en m) :** 18.56

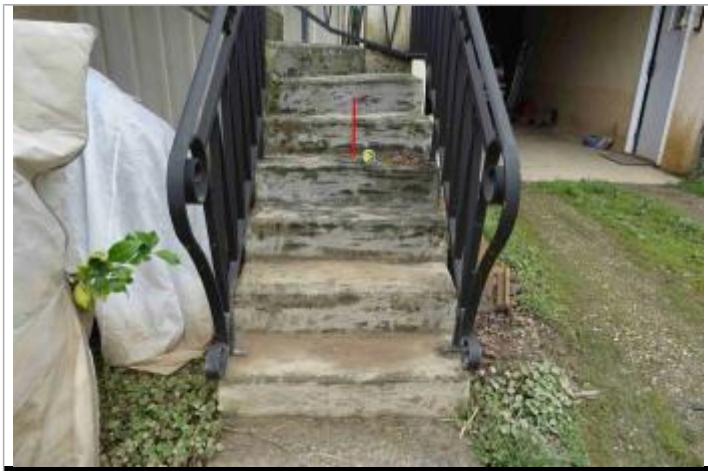
Vue du repère - Photo © GEOSPHER

**NIVELLEMENT INITIAL - 11/02/2021****Méthode :** GPS**Organisme :** GEOSPHER**Référence nivellée :** Autre type de référence**Description référence du repère :** Sol**Système altimétrique :** NGF IGN 1969 (système normal)**Altitude de la référence (en m) :** 18.560 m**Différence entre le niveau d'eau et la référence (en m) :** 0.950 m**Altitude calculée de l'eau (en m) :** 19.51
