Commune : **TONNEINS**

Rivière : **La Garonne**

N°1 chemin du plaisir

Code : GTL_S_11157

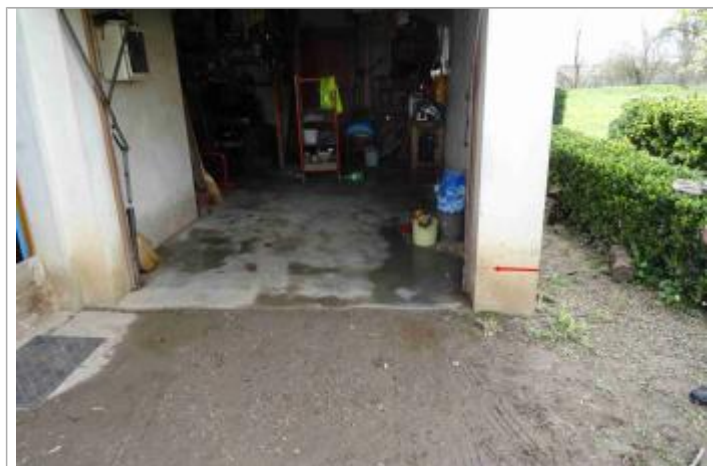
Vue du repère - Photo © GEOSPHAIR

Nature du repère : **Laisse d'inondation**

Commentaires : Trace de la crue à l'angle du garage. Il y avait 0,25 cm d'eau.
