Commune : **TONNEINS** | Rivière : **La Garonne**

N°1 chemin du plaisir

Unité de gestion : Garonne-Tarn-Lot
 Code : GTL_S_11157 Date de mise à jour : 26/11/2020
 Auteur : SPC GTL

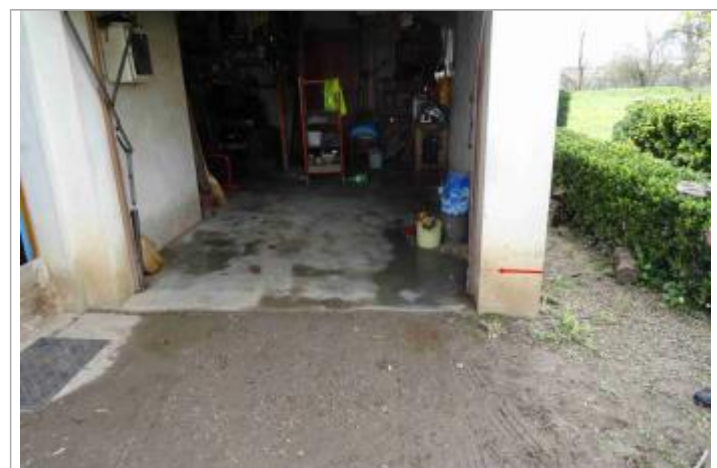
Vue du repère - Photo © GEOSPHAIR

Commentaires : Trace de la crue à l'angle du garage. Il y avait 0,25 cm d'eau.

Maximum de l'inondation : Oui
 Visibilité : Non renseigné État du repère : Non renseigné
 Pérennité : Non renseigné Repère calculé : Non renseigné
 PHEC : Non renseigné

Méthode : GPS
 Organisme : GEOSPHAIR
 Référence nivelée : Autre type de référence
 Description référence du repère : Sol
 Système altimétrique : NGF IGN 1969 (système normal)
 Altitude de la référence (en m) : 28.310 m
 Différence entre le niveau d'eau et la référence (en m) : 0.050 m
 Altitude calculée de l'eau (en m) : 28.36

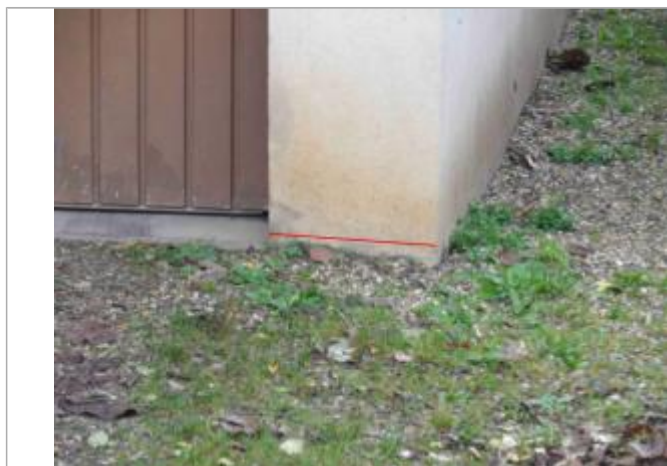
Photo Géosphair

**16 décembre 2019**Altitude calculée de l'eau : **28.362 m**Nature de l'inondation : **Débordement de cours d'eau**Nature du repère : **Laisse d'inondation****Commentaires** : Trace de la crue à l'angle du garage. Il y avait 0,05 cm d'eau. La maison a été entourée d'eau.**GÉNÉRAL**

MARQUE**Maximum de l'inondation** : Oui**Visibilité** : Non renseigné**État du repère** : Non renseigné**Pérennité** : Non renseigné**Repère calculé** : Non renseigné**PHEC** : Non renseigné**SOURCE DE REPÉRAGE : RELEVÉ DE LAISSES SUITE AUX DÉBOURDEMENTS DE LA GARONNE MARMANDAISE DU 16 DÉCEMBRE 2019 - 18/12/2019****Type de repérage** : Campagne de terrain post-inondation**Organisme(s)** : GEOSPHAIR**NIVELLEMENT INITIAL - 18/12/2019****Méthode** : GPS**Organisme** : GEOSPHAIR**Référence nivelée** : Autre type de référence**Description référence du repère** : Sol**Système altimétrique** : NGF IGN 1969 (système normal)**Altitude de la référence (en m)** : 28.312 m**Différence entre le niveau d'eau et la référence (en m)** : 0.050 m**Altitude calculée de l'eau (en m)** : 28.362
