Commune : **TONNEINS**Rivière : **La Garonne****N°1 chemin du plaisir****2**

GÉNÉRAL**Unité de gestion :** Garonne-Tarn-Lot**Code :** GTL_S_11157**Date de mise à jour :** 26/11/2020**Auteur :** SPC GTL

**4 Février 2021**Altitude calculée de l'eau : **28.36 m**Nature de l'inondation : **Débordement de cours d'eau**Nature du repère : **Laisse d'inondation****Commentaires :** Trace de la crue à l'angle du garage. Il y avait 0,25 cm d'eau.**GÉNÉRAL****Code :** GAR20210204_R_496_1**Date de mise à jour :****Auteur :** SPC GTL

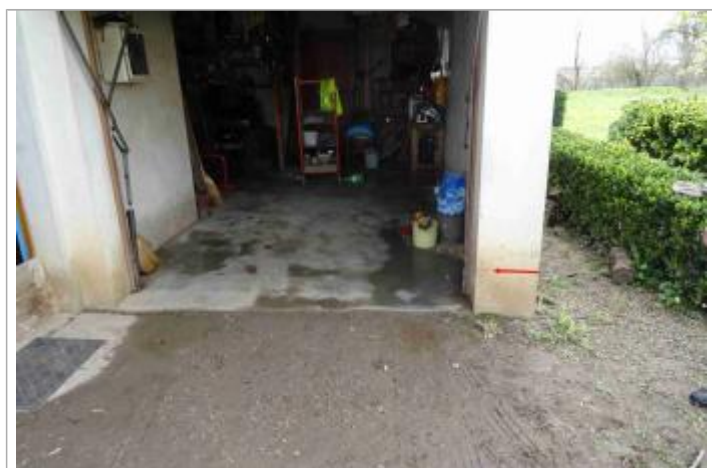
Vue du repère - Photo © GEOSPHAIR

MARQUE**Maximum de l'inondation :** Oui**Visibilité :** Non renseigné**État du repère :** Non renseigné**Pérennité :** Non renseigné**Repère calculé :** Non renseigné**PHEC :** Non renseigné**NIVELLEMENT INITIAL - 18/02/2021****Méthode :** GPS**Organisme :** GEOSPHAIR**Référence nivelée :** Autre type de référence**Description référence du repère :** Sol**Système altimétrique :** NGF IGN 1969 (système normal)**Altitude de la référence (en m) :** 28.310 m**Différence entre le niveau d'eau et la référence (en m) :** 0.050 m**Altitude calculée de l'eau (en m) :** 28.36

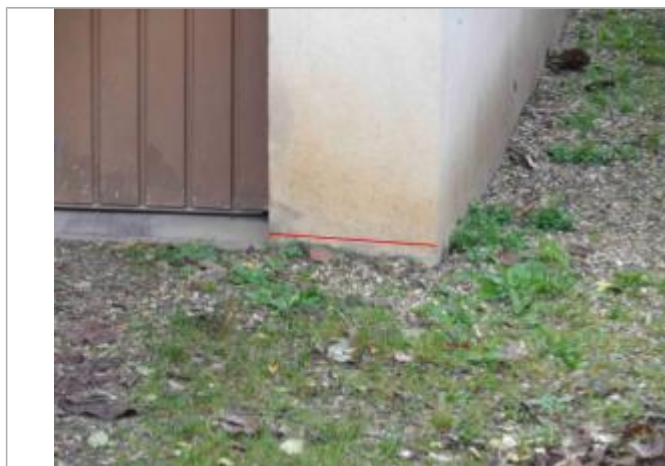
Photo Géosphair

**16 Décembre 2019**Altitude calculée de l'eau : **28.362 m**Nature de l'inondation : **Débordement de cours d'eau**Nature du repère : **Laisse d'inondation****Commentaires :** Trace de la crue à l'angle du garage. Il y avait 0,05 cm d'eau. La maison a été entourée d'eau.**GÉNÉRAL****Code :** GTL_R_11157_1**Date de mise à jour :****Auteur :** SPC GTL

MARQUE**Maximum de l'inondation :** Oui**Visibilité :** Non renseigné**État du repère :** Non renseigné**Pérennité :** Non renseigné**Repère calculé :** Non renseigné**PHEC :** Non renseigné**SOURCE DE REPÉRAGE : RELEVÉ DE LAISSES SUITE AUX DÉBOREMENTS DE LA GARONNE MARMANDAISE DU 16 DÉCEMBRE 2019 - 18/12/2019****Type de repérage :** Campagne de terrain post-inondation**Organisme :** GEOSPHAIR**NIVELLEMENT INITIAL - 18/12/2019****Méthode :** GPS**Organisme :** GEOSPHAIR**Référence nivelée :** Autre type de référence**Description référence du repère :** Sol**Système altimétrique :** NGF IGN 1969 (système normal)**Altitude de la référence (en m) :** 28.312 m**Différence entre le niveau d'eau et la référence (en m) :** 0.050 m**Altitude calculée de l'eau (en m) :** 28.362
