Commune : **SENESTIS****Serres au lieu-dit Pellégaüs**Rivière : **La Garonne****2**Repère(s) sur  
le site**GÉNÉRAL****Unité de gestion :** Garonne-Tarn-Lot**Code :** GTL\_S\_11176**Date de mise à jour :** 26/11/2020**Auteur :** SPC GTL

**16 Décembre 2019**Nature de l'inondation : **Débordement de cours d'eau**Altitude calculée de l'eau : **25.25 m**Nature du repère : **Laisse d'inondation****Commentaires :** Trace de la crue sur le pilier de la serre côté gauche face opposée à la rivière. Il y avait 0,5 m d'eau au niveau du pilier**GÉNÉRAL****Code :** GTL\_R\_11176\_1**Date de mise à jour :****Auteur :** SPC GTL

## Serres au lieu-dit Pellégaüs

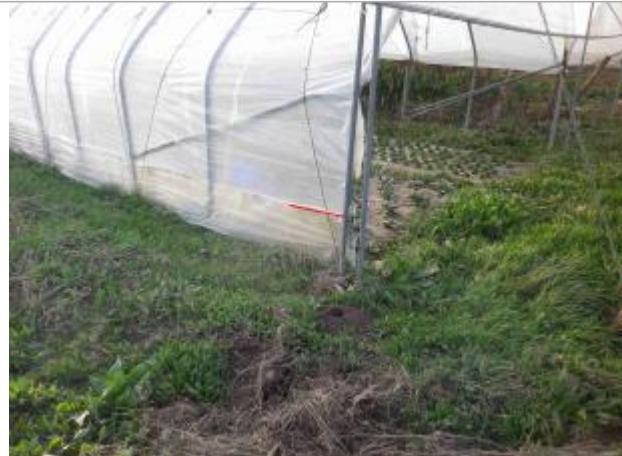
Photo Géosphair

**4 Février 2021**Nature de l'inondation : **Débordement de cours d'eau**Altitude calculée de l'eau : **25.93 m**Nature du repère : **Laisse d'inondation****Commentaires :** Trace de la crue sur le pilier de la serre côté gauche face opposée à la rivière. Il y avait 1,18 m d'eau au niveau du pilier**GÉNÉRAL****Code :** GAR20210204\_R\_507\_1**Date de mise à jour :****Auteur :** SPC GTL

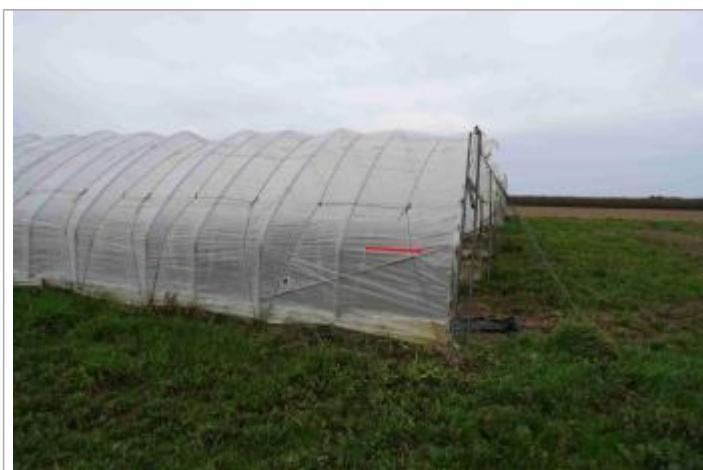
Vue du repère - Photo © GEOSPHER

**NIVELLEMENT INITIAL - 18/02/2021****Méthode :** GPS**Organisme :** GEOSPHER**Référence nivellée :** Autre type de référence**Description référence du repère :** Sol**Système altimétrique :** NGF IGN 1969 (système normal)**Altitude de la référence (en m) :** 24.750 m**Différence entre le niveau d'eau et la référence (en m) :** 1.180 m**Altitude calculée de l'eau (en m) :** 25.93
