Commune : SAINTE-ROSE

Rivière : Ravine Grand Boucan

GÉNÉRAL**Unité de gestion :** Guadeloupe**Code :** WEB_S_202011260512**Date de mise à jour :** 07/07/2023**Auteur :** DEAL971

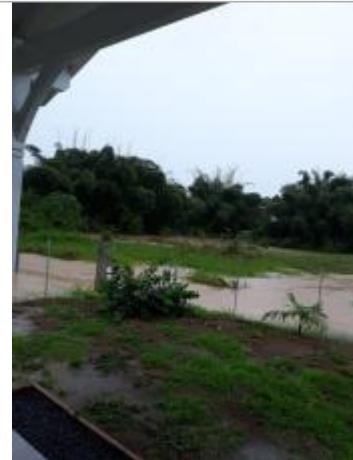
Inondation bas de maison

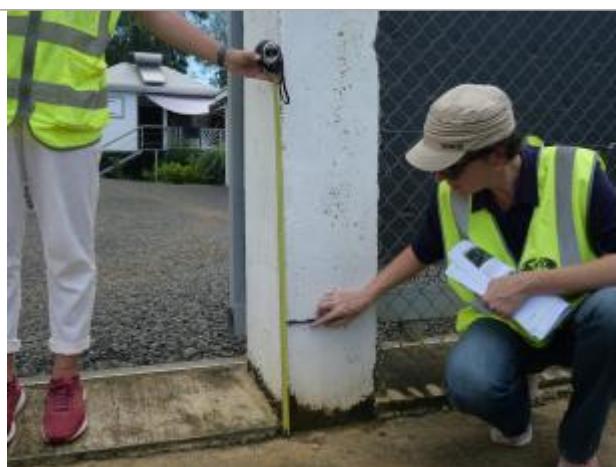
Commentaires : témoignage renseigne sur débordement du cours d'eau

Description référence du repère : sol - trottoir

Différence entre le niveau d'eau et la référence (en m) : 0.330 m

Altitude calculée de l'eau (en m) : 3.61
