Commune : **SAINTE-ROSE** | Rivière : **Ravine Grand Boucan**

**5 chemin de navarre**

**SOURCE DE REPÉRAGE : CAMPAGNE TERRAIN POST-INONDATION 11/2020 DEAL GUADELOUPE -**

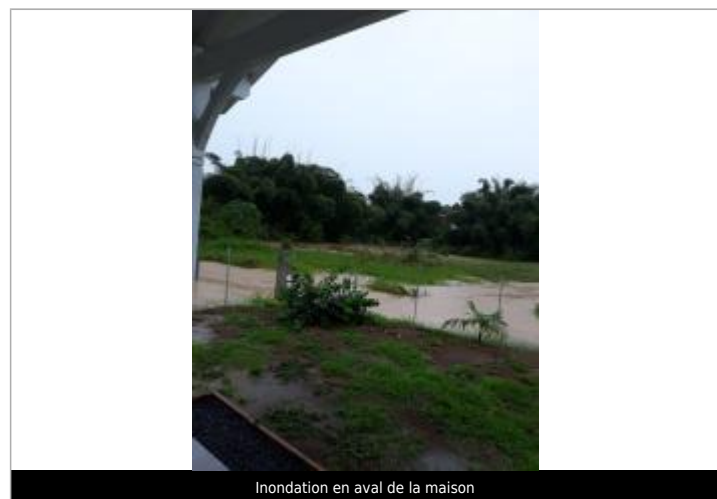
**Commentaires :** Dépôt de matière solide sur un portail privé.PHE invisible (témoignage oral) s'élevant à hauteur de 55cm, due au ruissellement sur les fortes pentes à proximité ainsi qu'au débordement de cours d'eau à proximité.

Maximum de l'inondation : Oui  
 Visibilité : Oui      État du repère : Disparu  
 Pérennité : Aucune

Méthode : Autre  
 Commentaires sur le nivellement : La hauteur d'eau est prise à partir de la plaque bétonnée sous le portail.  
 Référence nivelée : Autre type de référence  
 Différence entre le niveau d'eau et la référence (en m) : 0.550 m

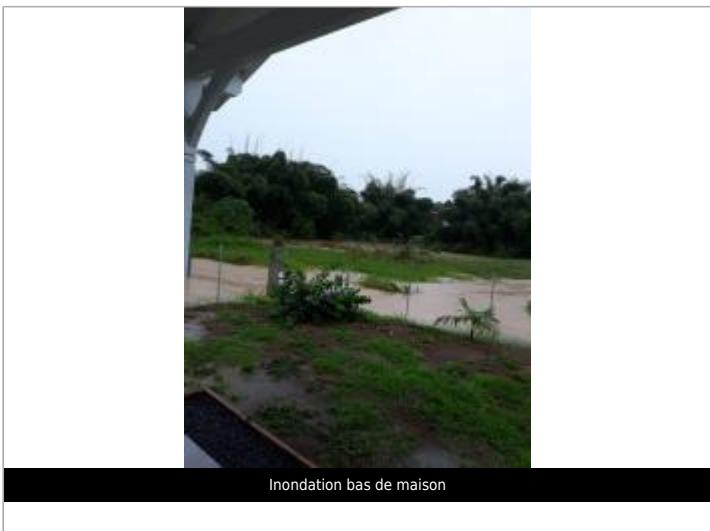
Nature de l'inondation : **Débordement de cours d'eau**      Nature du repère : **Témoignage oral**
