Commune : SAINTE-ROSE

Rivière : Ravine Grand Boucan

Repère(s) sur le site

Code : WEB_S_202011260512

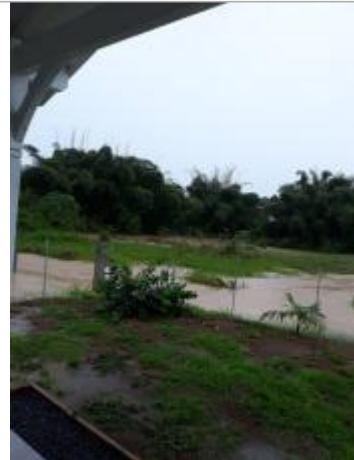
Inondation bas de maison

Commentaires : Dépôt de matière solide sur un portail privé.PHE invisible (témoignage oral) s'élevant à hauteur de 55cm, due au ruissellement sur les fortes pentes à proximité ainsi qu'au débordement de cours d'eau à proximité.

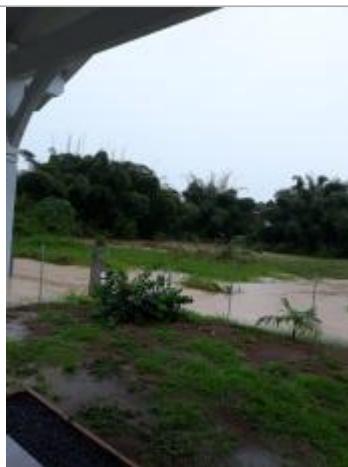
Inondation en aval de la maison

Méthode : Autre**Commentaires sur le nivelllement :** La hauteur d'eau est prise à partir de la plaque bétonnée sous le portail.**Référence nivélée :** Autre type de référence**Différence entre le niveau d'eau et la référence (en m) :** 0.550 m
