Commune : **SAINTE-ROSE**Rivière : **Ravine Grand Boucan****6 chemin de navarre****3**Repère(s) sur  
le site**GÉNÉRAL**

Maison individuelle Bois Rada

**DÉBOREMENT RAVINE LA BOUCAN - 10/11/2020**

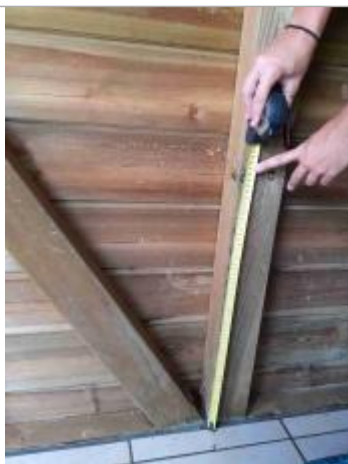
Commentaires sur le nivellement : Niveau de référence pris sur la  
dalle bétonnée du garage

Différence entre le niveau d'eau et la référence (en m) : 1.100 m

Dépôt matière solide sur mur en bois

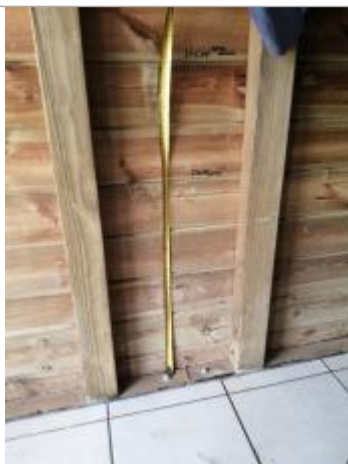
Différence entre le niveau d'eau et la référence (en m) : 0.900 m

Témoignage d'une hauteur d'eau

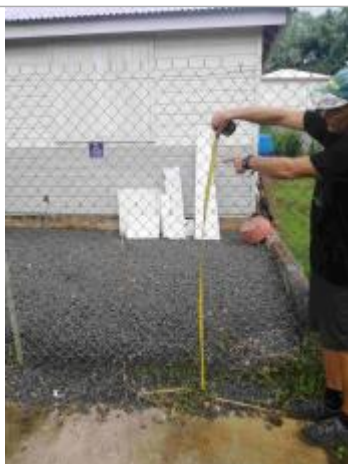
Commentaires sur le nivellement : Hauteur relative mesurée après l'évènement. Nivellement réalisé en octobre 2024.

Description référence du repère : sol - trottoir

Différence entre le niveau d'eau et la référence (en m) : 1.300 m

Altitude calculée de l'eau (en m) : 4.58

Dépôt de matières solides
