Commune : **SAINTE-ROSE**

Rivière : **Ravine Grand Boucan**

Maison individuelle Bois Rada

DÉBORDEMENT RAVINE LA BOUCAN - 10/11/2020

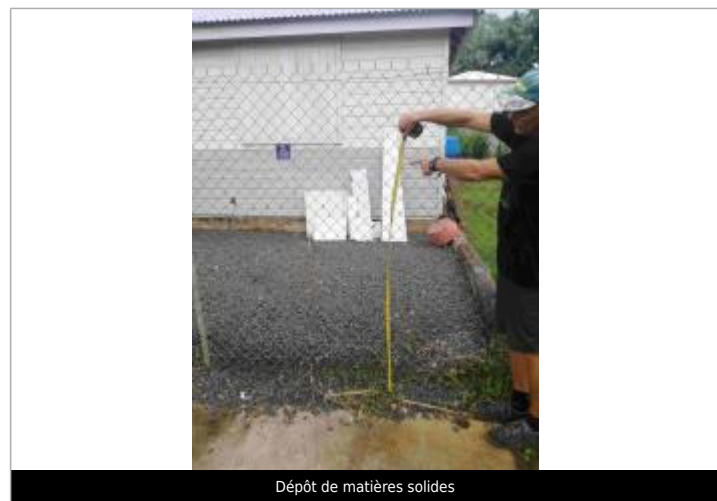
Nature de l'inondation : **Débordement de cours d'eau** Nature du repère : **Laisse d'inondation**

Maximum de l'inondation : Oui
 Visibilité : Oui État du repère : Disparu
 Pérennité : Aucune

Méthode : GPS
 Commentaires sur le nivellement : Hauteur relative mesurée après l'évènement. Nivellement réalisé en octobre 2024.
 Matériels : GNSS TERIA - PYX
 Référence nivelée : Autre type de référence
 Description référence du repère : sol - trottoir
 Système altimétrique : IGN 1988 (Guadeloupe)
 Altitude de la référence (en m) : 3.280 m
 Différence entre le niveau d'eau et la référence (en m) : 1.300 m
 Altitude calculée de l'eau (en m) : 4.58
