Commune : **SAINTE-ROSE**

Rivière : **Ravine Grand Boucan**

Maison individuelle Bois Rada

DÉBORDEMENT RAVINE LA BOUCAN - 10/11/2020

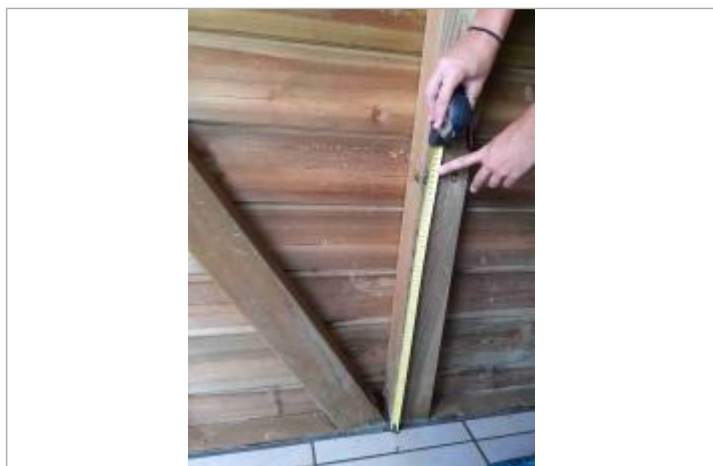
Nature du repère : **Laisse d'inondation**

Commentaires sur le nivellement : Niveau de référence pris sur la dalle bétonnée du garage

Différence entre le niveau d'eau et la référence (en m) : 1.100 m

Dépôt matière solide sur mur en bois
