Commune : **SAINTE-ROSE****6 chemin de navarre**Rivière : **Ravine Grand Boucan****3**Repère(s) sur
le site**GÉNÉRAL****Unité de gestion :** Guadeloupe**Code :** WEB_S_202011261303**Date de mise à jour :** 05/07/2023**Auteur :** DEAL971

Maison individuelle Bois Rada

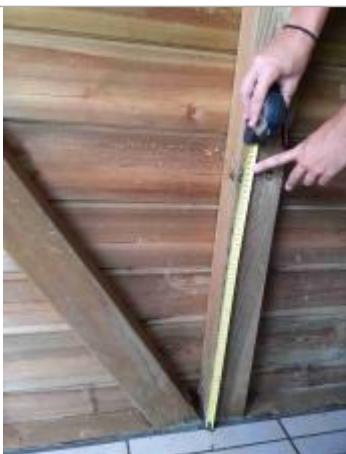
MARQUE**Maximum de l'inondation :** Oui**Visibilité :** Non**État du repère :** Moyen**Pérennité :** Moyenne

Dépôt matière solide sur mur en bois

SOURCE DE REPÉRAGE : CAMPAGNE TERRAIN POST-INONDATION 11/2020 DEAL GUADELOUPE -**Type de repérage :** Campagne de terrain post-inondation
Organisme : DEAL Guadeloupe**DÉBORDEMENT RAVINE LA BOUCAN - 10/11/2020****Méthode :** Autre**Commentaires sur le nivelllement :** Niveau de référence pris sur la dalle bétonnée du garage**Référence nivélée :** Autre type de référence**Différence entre le niveau d'eau et la référence (en m) :** 1.100 m
