Commune : SAINTE-ROSE

## BOIS RADA

**10 Novembre 2020**

Nature de l'inondation : **Débordement de cours d'eau**

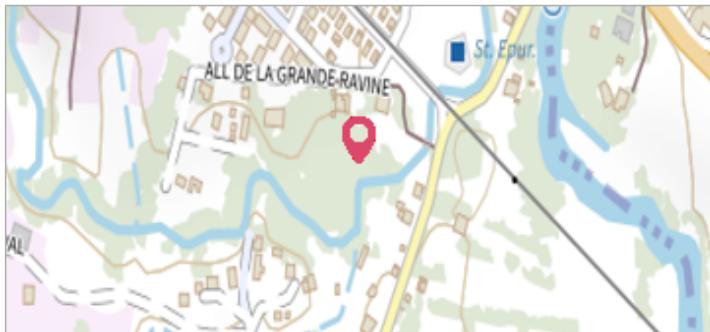
**Commentaires :** Dépôt de matière solide due au débordement du cours d'eau à proximité

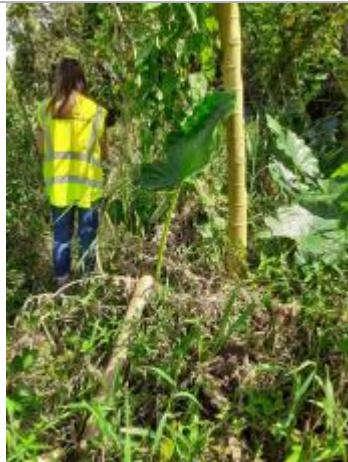
Nature du repère : **Laisse d'inondation**

**État du repère :** Moyen

**Pérennité :** Moyenne

Laisse d'inondation (branches) accrochée en hauteur
