Commune : **POINTE-A-PITRE****Ecole élémentaire de Lauricisque 1****1** Repère(s) sur le site**GÉNÉRAL**

Code : WEB\_S\_202011274308

**10 novembre 2020**Nature de l'inondation : **Ruissellement**Altitude calculée de l'eau : **0.859 m**Nature du repère : **Laisse d'inondation****Commentaires** : Dépôt de matière solide sur les bâtiments de l'école due à l'inondation par ruissellement de surface. Une PHE de hauteur 36 cm est relevée.**GÉNÉRAL**

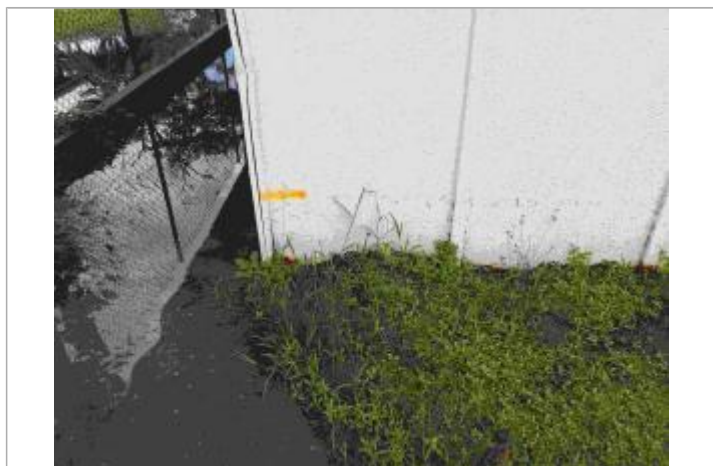
**Référence nivelée** : Autre type de référence**Description référence du repère** : sol - espace vert**Système altimétrique** : IGN 1988 (Guadeloupe)**Altitude de la référence (en m)** : 0.499 m**Différence entre le niveau d'eau et la référence (en m)** : 0.360 m**Altitude calculée de l'eau (en m)** : 0.859

Laisse d'inondation sur mur en crépis
