Commune : **POINTE-A-PITRE**

Ecole élémentaire de Lauricisque 1

1 Repère(s) sur le site**GÉNÉRAL****Unité de gestion :** Guadeloupe**Code :** WEB_S_202011274308**Date de mise à jour :** 07/07/2023**Auteur :** DEAL971

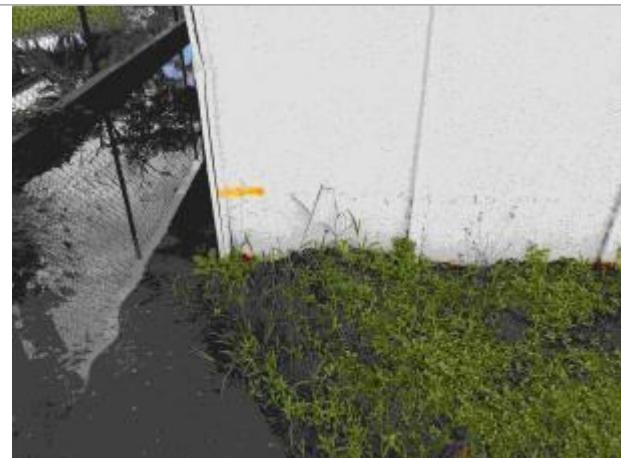
**10 Novembre 2020**Nature de l'inondation : **Ruisseaulement**Altitude calculée de l'eau : **0.859 m**Nature du repère : **Laisse d'inondation****Commentaires :** Dépôt de matière solide sur les bâtiments de l'école due à l'inondation par ruissellement de surface. Une PHE de hauteur 36 cm est relevée.**GÉNÉRAL****Code :** WEB_R_202011274822**Date de mise à jour :****Auteur :** DEAL971

MARQUE**Maximum de l'inondation :** Oui**Visibilité :** Non**État du repère :** Disparu**Pérennité :** Aucune

Laisse d'inondation sur mur en crépis
