Commune : **POINTE-A-PITRE**

Ecole élémentaire de Lauricisque 1

1 Repère(s) sur le site**GÉNÉRAL****Unité de gestion :** Guadeloupe**Code :** WEB_S_202011274308**Date de mise à jour :** 07/07/2023**Auteur :** DEAL971

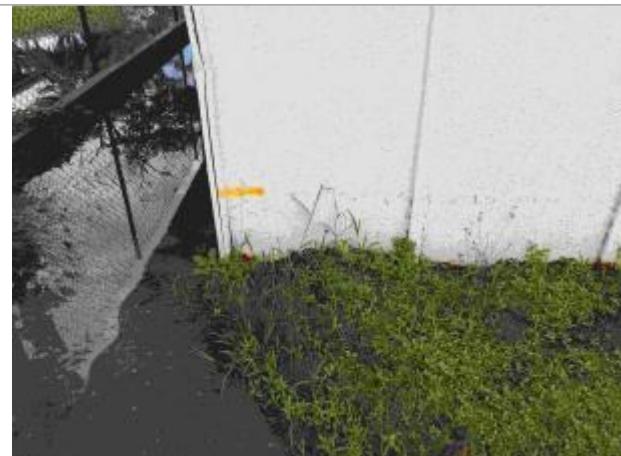
**10 Novembre 2020**Nature de l'inondation : **Ruisseaulement**Altitude calculée de l'eau : **0.859 m**Nature du repère : **Laisse d'inondation****Commentaires :** Dépôt de matière solide sur les bâtiments de l'école due à l'inondation par ruissellement de surface. Une PHE de hauteur 36 cm est relevée.**GÉNÉRAL****Code :** WEB_R_202011274822**Date de mise à jour :****Auteur :** DEAL971

Laisse d'inondation sur mur en crépis
