Commune : **CASES-DE-PENE**Rivière : **L' Agly****Vigne****1** Repère(s) sur le site**GÉNÉRAL****Unité de gestion :** Méditerranée Ouest**Code :** AGLY2020_S_13**Date de mise à jour :** 30/11/2020**Auteur :** SPC MO

**22 Janvier 2020**Nature de l'inondation : **Débordement de cours d'eau**Altitude calculée de l'eau : **59.43 m**Nature du repère : **Laisse d'inondation****Commentaires :** debris sur pied de vigne**GÉNÉRAL****Code :** AGLY2020_R_13_1**Date de mise à jour :****Auteur :** SPC MO

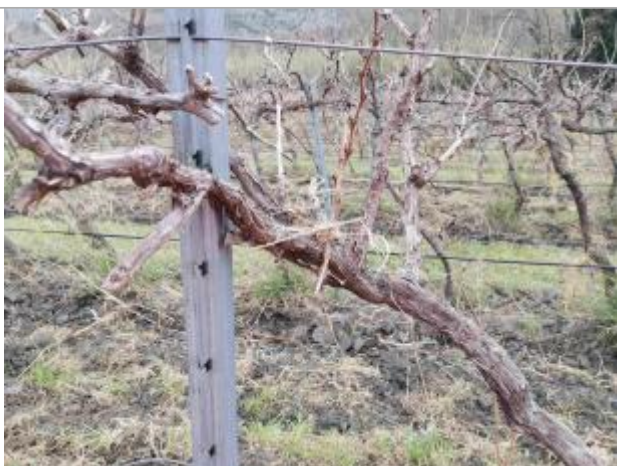
MARQUE**Maximum de l'inondation :** Oui**Visibilité :** Non renseigné**État du repère :** Non renseigné**Pérennité :** Aucune**Repère calculé :** Non renseigné**PHEC :** Non renseigné**SOURCE DE REPÉRAGE : LAISSES DE CRUES RELEVÉES PAR AGERIN SUR L'AGLY - 15/10/2020****Type de repérage :** Campagne de terrain post-inondation**Organisme :** GEOSPHAIR**NIVELLEMENT INITIAL - 24/01/2020****Méthode :** GPS**Organisme :** GEOSPHAIR**Référence nivelée :** Autre type de référence**Description référence du repère :** sol**Système altimétrique :** NGF IGN 1969 (système normal)**Altitude de la référence (en m) :** 58.340 m**Différence entre le niveau d'eau et la référence (en m) :** 1.090 m**Altitude calculée de l'eau (en m) :** 59.43
