Commune : **CLAIRA**Rivière : **L' Agly****Ensemble de batiments agricoles****1** Repère(s) sur le site**GÉNÉRAL****Unité de gestion :** Méditerranée Ouest**Code :** AGLY2020\_S\_24**Date de mise à jour :** 30/11/2020**Auteur :** SPC MO

Nature de l'inondation : **Débordement de cours d'eau**Altitude calculée de l'eau : **13.78 m**Nature du repère : **Marque peinture ou encre****Commentaires :** cloture**GÉNÉRAL****Code :** AGLY2020\_R\_24\_1**Date de mise à jour :****Auteur :** SPC MO

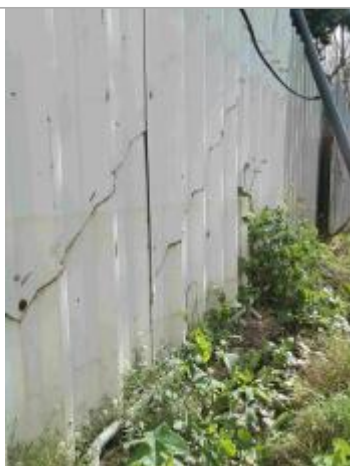
**MARQUE****Maximum de l'inondation :** Oui**Visibilité :** Non renseigné**État du repère :** Non renseigné**Pérennité :** Non renseigné**Repère calculé :** Non renseigné**PHEC :** Non renseigné**SOURCE DE REPÉRAGE : LAISSES DE CRUES RELEVÉES PAR AGERIN SUR L'AGLY - 15/10/2020****Type de repérage :** Campagne de terrain post-inondation**Organisme(s) :** GEOSPHAIR**NIVELLEMENT INITIAL - 24/01/2020****Méthode :** GPS**Organisme :** GEOSPHAIR**Référence nivelée :** Autre type de référence**Description référence du repère :** sol**Système altimétrique :** NGF IGN 1969 (système normal)**Altitude de la référence (en m) :** 13.320 m**Différence entre le niveau d'eau et la référence (en m) :** 0.460 m**Altitude calculée de l'eau (en m) :** 13.78
