Commune : **LE GOSIER****Terrain de foot - Grande Ravine****2** Repère(s) sur le site**GÉNÉRAL**

Code : WEB\_S\_202011305731

Code : WEB\_R\_202205170019

Code : WEB\_R\_202011300524

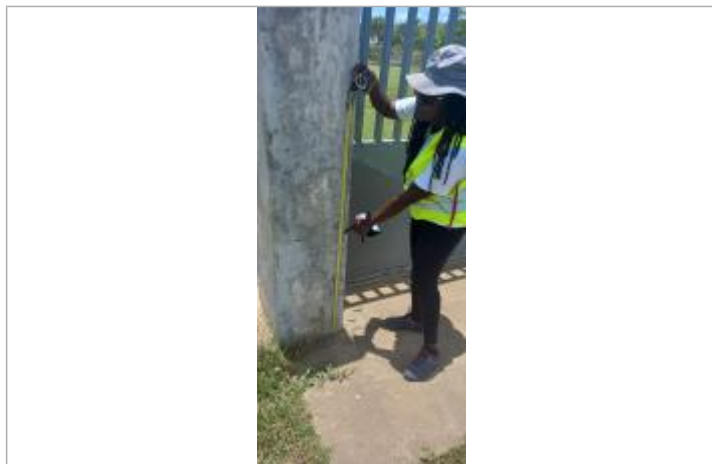
Vue détaillée du repère

**30 avril 2022**Nature de l'inondation : **Mixte**Altitude calculée de l'eau : **2.487 m**Nature du repère : **Laisse d'inondation****Commentaires** : Dépot de matière solide sur le portail du stade**GÉNÉRAL**

**Référence nivelée** : Autre type de référence**Description référence du repère** : sol - dalle béton**Système altimétrique** : IGN 1988 (Guadeloupe)**Altitude de la référence (en m)** : 1.757 m**Différence entre le niveau d'eau et la référence (en m)** : 0.730 m**Altitude calculée de l'eau (en m)** : 2.487

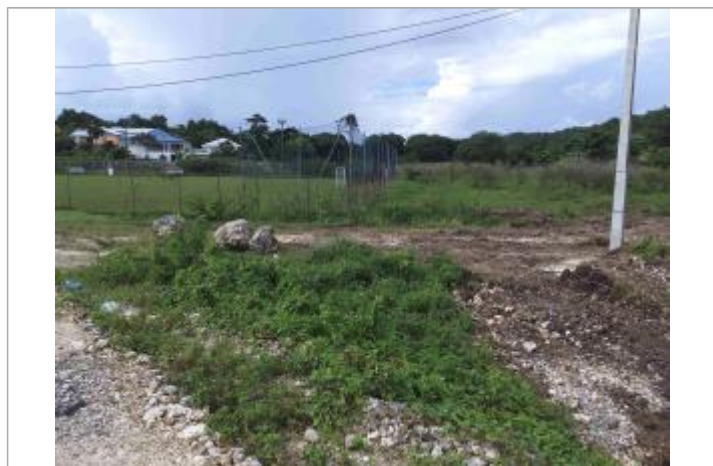
Inondation terrain de football

**10 novembre 2020**Nature de l'inondation : **Mixte**Altitude calculée de l'eau : **2.105 m**Nature du repère : **Laisse d'inondation****Commentaires** : Dépôt de matière solide du au débordement de cours d'eau et du ruissellement de surface. Trace de PHE sur le grillage entourant le terrain de football.**GÉNÉRAL**

**Référence nivelée** : Autre type de référence**Description référence du repère** : sol - dalle béton à l'entrée du stade de foot**Système altimétrique** : IGN 1988 (Guadeloupe)**Altitude de la référence (en m)** : 1.705 m**Différence entre le niveau d'eau et la référence (en m)** : 0.400 m**Altitude calculée de l'eau (en m)** : 2.105
