Commune : **LE GOSIER****Terrain de foot - Grande Ravine****2** Repère(s) sur le site**GÉNÉRAL**

Code : WEB_S_202011305731

**30 avril 2022**Nature de l'inondation : **Mixte**Altitude calculée de l'eau : **2.487 m**Nature du repère : **Laisse d'inondation****Commentaires** : Dépot de matière solide sur le portail du stade**GÉNÉRAL**

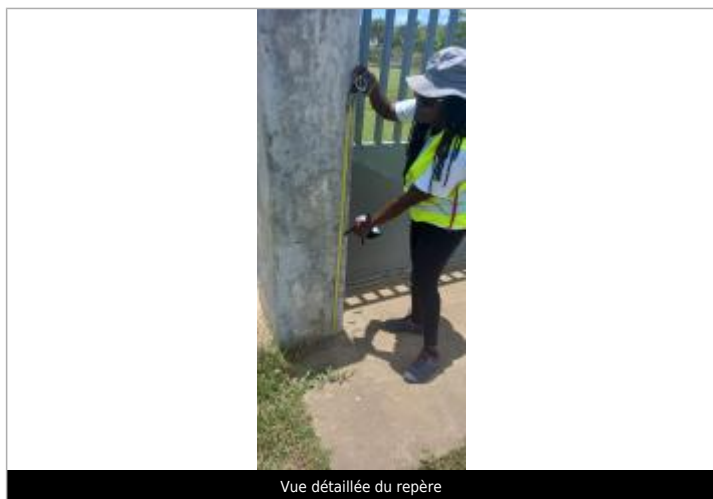
Vue détaillée du repère

MARQUE**Maximum de l'inondation** : Oui**Visibilité** : Oui**État du repère** : Disparu**Pérennité** : Aucune**SOURCE DE REPÉRAGE : CAMPAGNE TERRAIN POST-INONDATION
30/04/22 DEAL GUADELOUPE - 30/04/2022****Type de repérage** : Campagne de terrain post-inondation**CAMPAGNE TERRAIN + NIVELLEMENT AEGIS - 03/10/2024****Méthode** : GPS**Commentaires sur le nivellement** : Hauteur relative mesurée après l'évènement. Nivellement réalisé en octobre 2024.

Référence nivelée : Autre type de référence**Description référence du repère** : sol - dalle béton**Système altimétrique** : IGN 1988 (Guadeloupe)**Altitude de la référence (en m)** : 1.757 m**Différence entre le niveau d'eau et la référence (en m)** : 0.730 m**Altitude calculée de l'eau (en m)** : 2.487

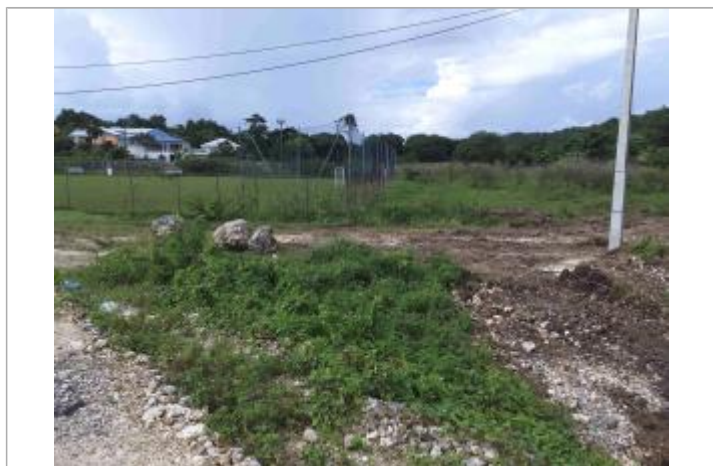
Inondation terrain de football

**10 novembre 2020**Nature de l'inondation : **Mixte**Altitude calculée de l'eau : **2.105 m**Nature du repère : **Laisse d'inondation****Commentaires** : Dépôt de matière solide du au débordement de cours d'eau et du ruissellement de surface. Trace de PHE sur le grillage entourant le terrain de football.**GÉNÉRAL**

MARQUE**Maximum de l'inondation** : Oui**Visibilité** : Oui**État du repère** : Disparu**Pérennité** : Aucune

Référence nivelée : Autre type de référence**Description référence du repère** : sol - dalle béton à l'entrée du stade de foot**Système altimétrique** : IGN 1988 (Guadeloupe)**Altitude de la référence (en m)** : 1.705 m**Différence entre le niveau d'eau et la référence (en m)** : 0.400 m**Altitude calculée de l'eau (en m)** : 2.105
