| | Commune : <b>LABOUTARIE</b> | Rivière : <b>Le Dadou</b> |
| <b>Bassins d'épuration</b> | | |

## GÉNÉRAL

**Code** : DADOU2020\_S\_10411

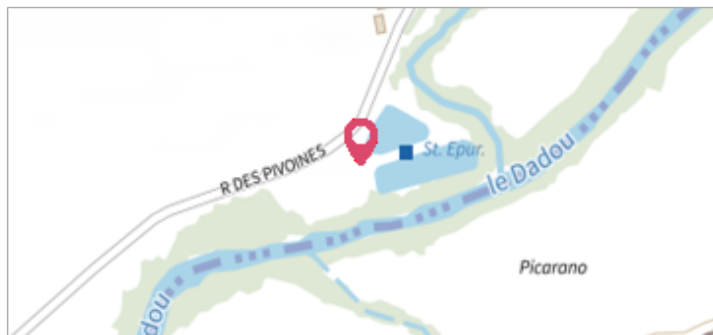
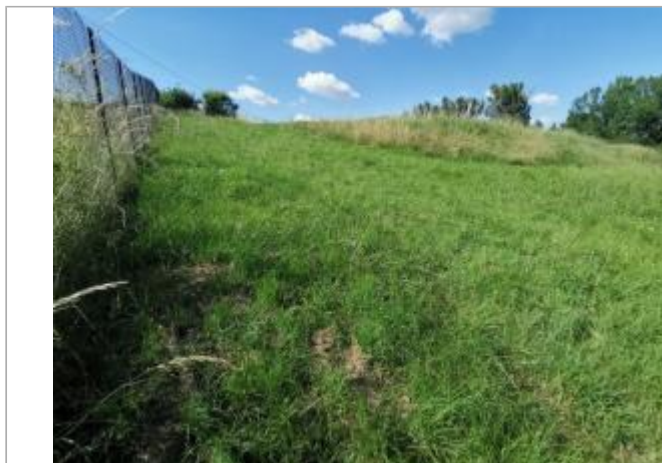
Photo © AGERIN

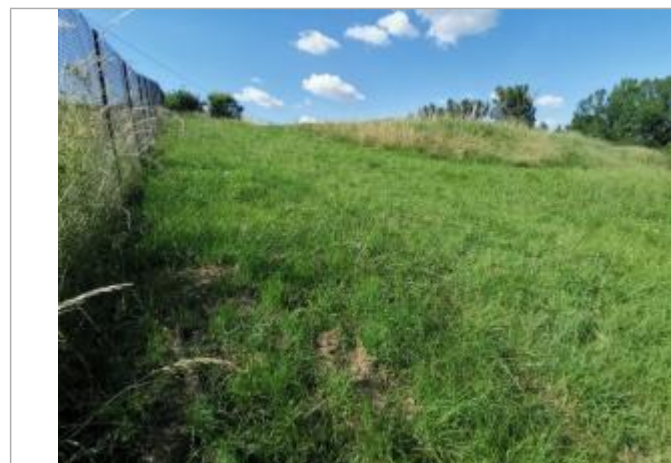
**Code** : DADOU2020\_R\_10411\_1

| | <b>11 Mai 2020</b> | <b>Altitude calculée de l'eau</b> : <b>170.48 m</b> |
| <b>Nature de l'inondation</b> : <b>Débordement de cours d'eau</b> | | <b>Nature du repère</b> : <b>Limite au sol</b> |

Débris sur le sol - Photo © AGERIN
