Commune : **SAINTE-ROSE**

La Boucan / Bois Rada

2 Repère(s) sur le site

Nature de l'inondation : **Débordement de cours d'eau** Nature du repère : **Laisse d'inondation**

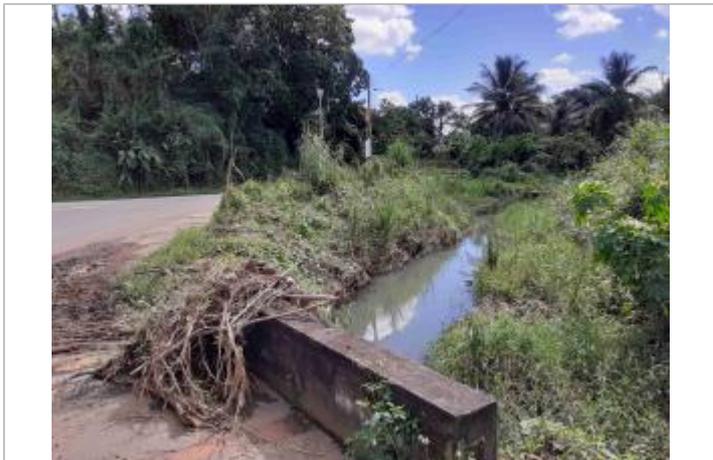
Commentaires : Franchissement d'ouvrage de la ravine Grand Boucan

Laisse d'inondation (branchage) ravine Grand Boucan

Maximum de l'inondation : Non
 Visibilité : Oui État du repère : Disparu
 Pérennité : Aucune

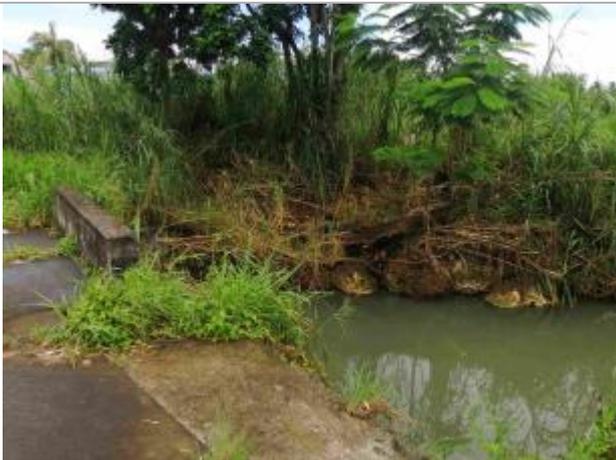
Ouvrage de franchissement en charge
