Commune : **SAINTE-ROSE**

La Boucan / Bois Rada

Code : WEB_S_202012043312

**SOURCE DE REPÉRAGE : CAMPAGNE TERRAIN POST-INONDATION
11/2020 DEAL GUADELOUPE -**

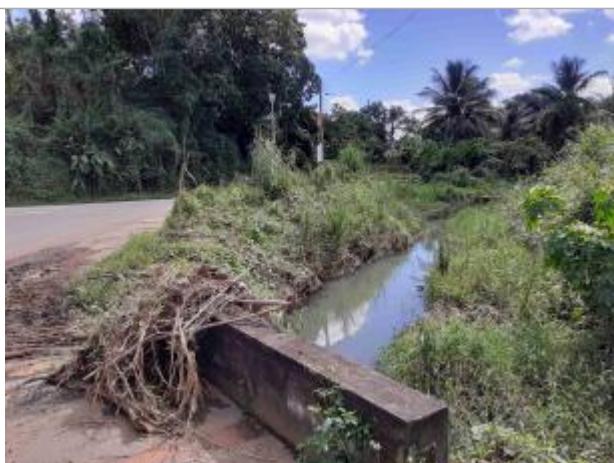
Nature du repère : **Laisse d'inondation**

Commentaires : Franchissement d'ouvrage de la ravine Grand Boucan

Laisse d'inondation (branchage) ravine Grand Boucan

État du repère : Disparu
