Commune : **SAINTE-ROSE**

La Boucan / Bois Rada 2

Rivière : **Ravine Grand Boucan****1** Repère(s) sur le site**GÉNÉRAL****Unité de gestion** : Guadeloupe**Code** : WEB_S_202012044349**Date de mise à jour** : 07/07/2023**Auteur** : DEAL971

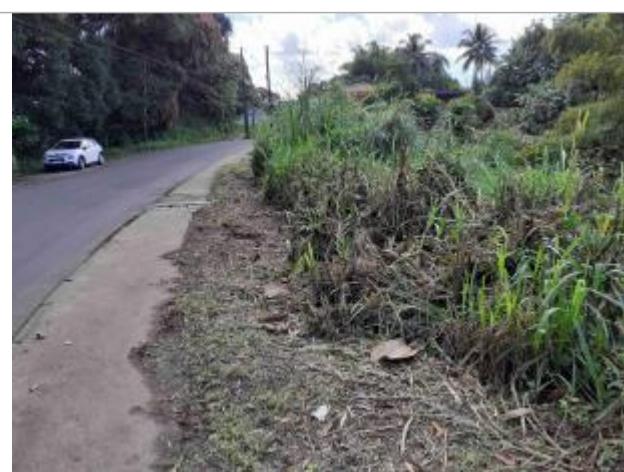
**10 Novembre 2020**Nature de l'inondation : **Débordement de cours d'eau**Nature du repère : **Laisse d'inondation****Commentaires** : Dépôt de matière solide et aplatissement de la végétation causés par le débordement de la ravine Grand Boucan (vers la Grande Rivière à Goyave).

Présence importante d'embâcles le long de la ravine Grand Boucan sur le secteur Bois Rada.

Aplatissement de la végétation
