Commune : **SAINTE-ROSE** | Rivière : **Ravine Grand Boucan**

La Boucan / Bois Rada 2

GÉNÉRAL

Unité de gestion : Guadeloupe
 Code : WEB_S_202012044349 Date de mise à jour : 07/07/2023
 Auteur : DEAL971

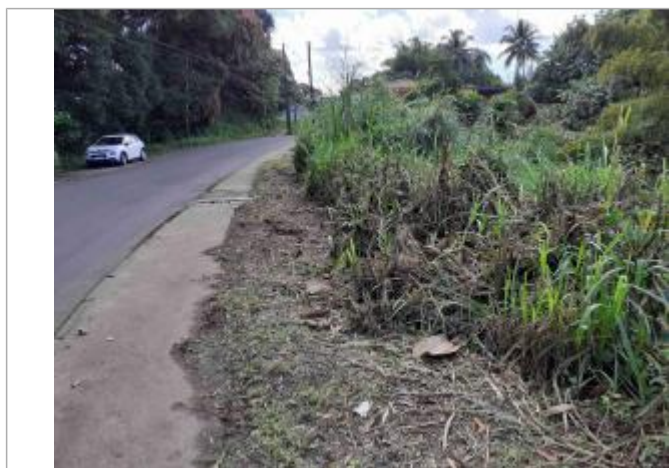
Commentaires : Dépôt de matière solide et aplatissage de la végétation causés par le débordement de la ravine Grand Boucan (vers la Grande Rivière à Goyave).
 Présence importante d'embâcles le long de la ravine Grand Boucan sur le secteur Bois Rada.

Aplatissage de la végétation
