Commune : **SAINTE-ROSE** | Rivière : **Ravine Grand Boucan**

**La Boucan / Bois Rada 2**

Unité de gestion : Guadeloupe  
 Code : WEB\_S\_202012044349      Date de mise à jour : 07/07/2023  
 Auteur : DEAL971

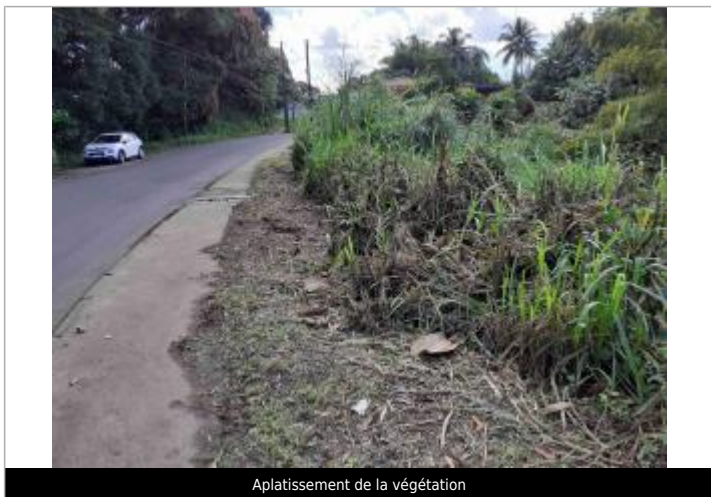
**Commentaires :** Dépôt de matière solide et aplatissage de la végétation causés par le débordement de la ravine Grand Boucan (vers la Grande Rivière à Goyave).  
 Présence importante d'embâcles le long de la ravine Grand Boucan sur le secteur Bois Rada.

Maximum de l'inondation : Non  
 Visibilité : Oui      État du repère : Disparu  
 Pérennité : Aucune
